Kestomagneettimoottorin vikojen diagnosointi testitulosten perusteella

Tekniikan ja innovaatiojohtamisen yksikkö
Sähkötekniikan diplomityö
Energia- ja informaatiotekniikka, DI

Vaasa 2023

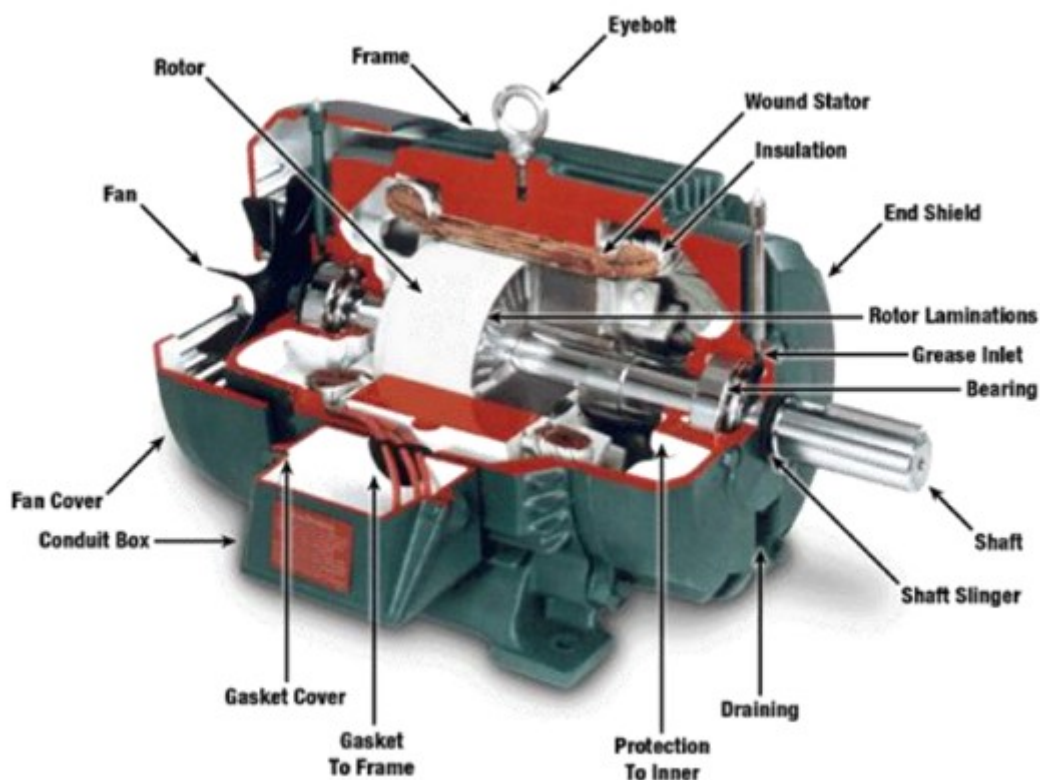
Kuva 1. Sähkömoottorin poikkileikkaus komponentteineen (NEMA, 2013).

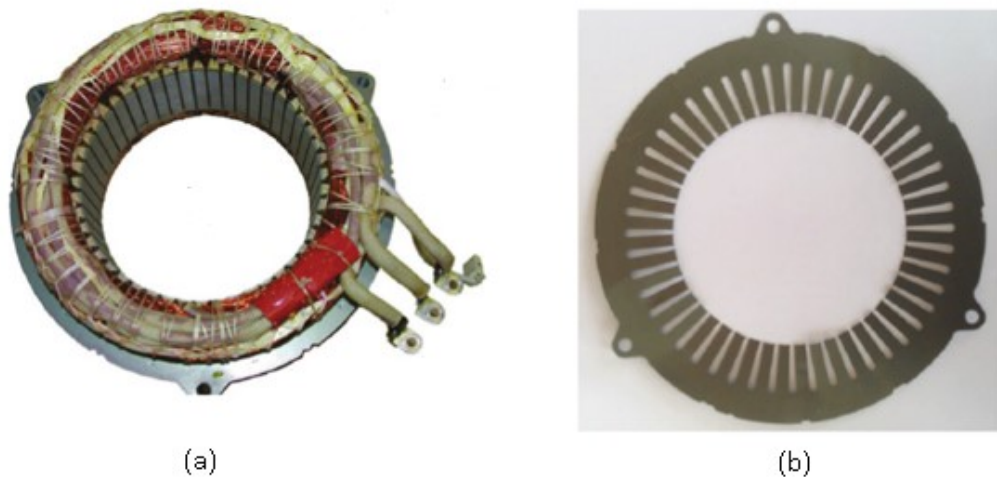
Kuvassa 2 on esillä eräs staattori ja yksi laminaatiokerros. Staattori koostuu useasta ferromagneettisesta materiaalista koostuvasta laminaatiokerroksesta (Hayes & Goodarzi, 2018, s. 208). Klempner ja Kerszenbaum (2004, s. 35–36) mukaan nämä kerrokset eristetään toisistaan molemmilta puoliltaan. Heidän mukaansa laminoinnin tarkoituksena on vähentää magneettivuon aiheuttamia pyörrevirtahäviöitä staattorin rautaosissa. He myös toteavat, että eristyksellä voidaan rajoittaa pyörrevirtojen etenemistä yhdestä laminaatiokerroksesta alempiin tai ylempiin kerroksiin. Tällöin heidän mukaansa eristys voi siten vähentää pyörrevirtojen suuruutta, niiden aiheuttamia häviöitä ja lämpenemää.

Kuva 2. Erään kestomagneettimoottorin staattori kokonaisuudessaan (a) ja yksi staattorin laminaatiokerros (b) (Hayes & Goodarzi, 2018, s. 207, mukailten).

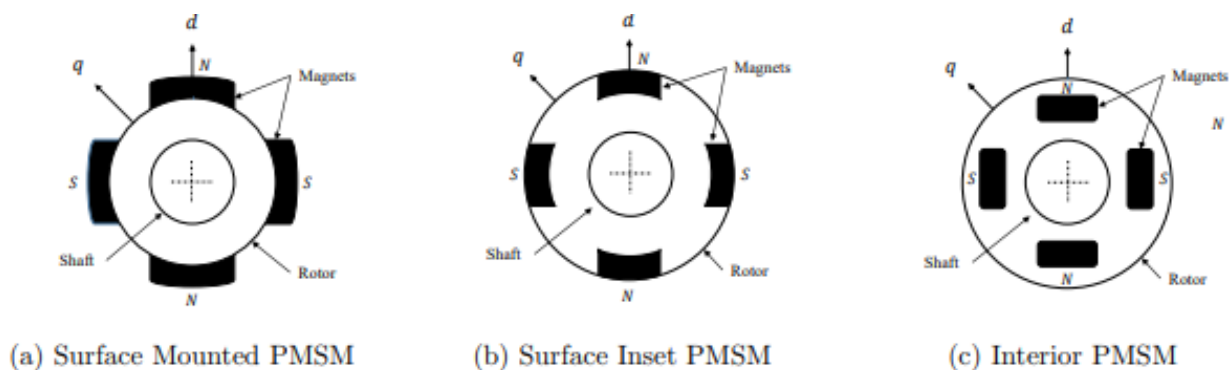
Kuvassa 3 on kolme eri kestopagneettiroottorin rakennetta Hayes & Goodarzin (2018, s. 166–167) kirjan mukaisesti. Kestomagneettimoottorityypit eroavat lähinnä kestopagneettien sijainnissa roottorissa. Hayesin ja Goodarzin mukaan upotettu magneettirakenne sopii parhaiten suurnopeussovelluksiin ja on siten yleinen roottorirakenne esimerkiksi sähköautosovelluksissa.

Kuva 3. Kestomagneetit asetettu roottorin pinnalle kokonaan (a), kestomagneetit asetettu roottorin sisälle osittain (b) ja kestomagneetit asetettu roottorin sisälle kokonaan (c) (Haddad, 2016).

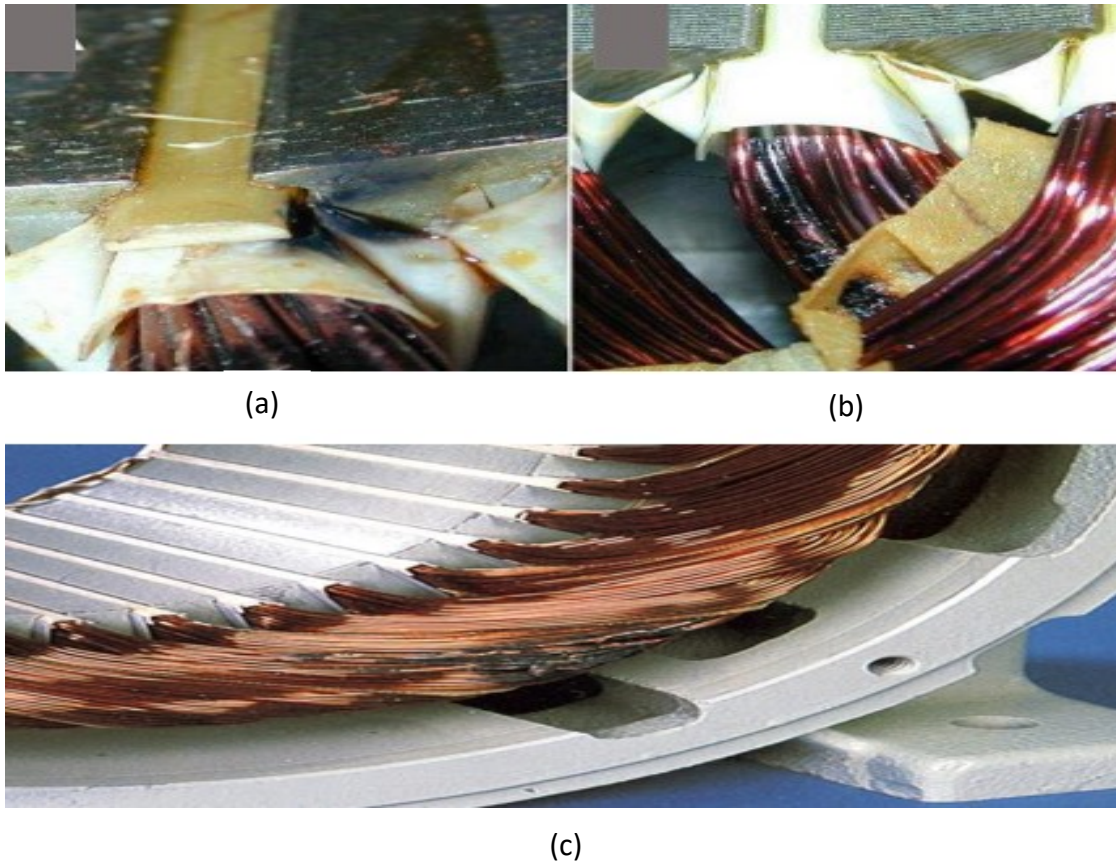
Eräät staattorikäälityksen viat näkyvät kuvassa 8. Kuten nähdään, sähköiset viat aiheuttavat paljon vahinkoa staattoreihin, ja usein ainoa korjaustoimenpide onkin vaihtaa uusi staattori.

Kuva 8. Sähkömoottorin staattorikämmityksen vika, tapauksissa maasulku (a), kierrossulku (b), oikosulku vaiheiden välillä (c) (Halmesmäki, 2010; Csanyi, 2020, muokailen).

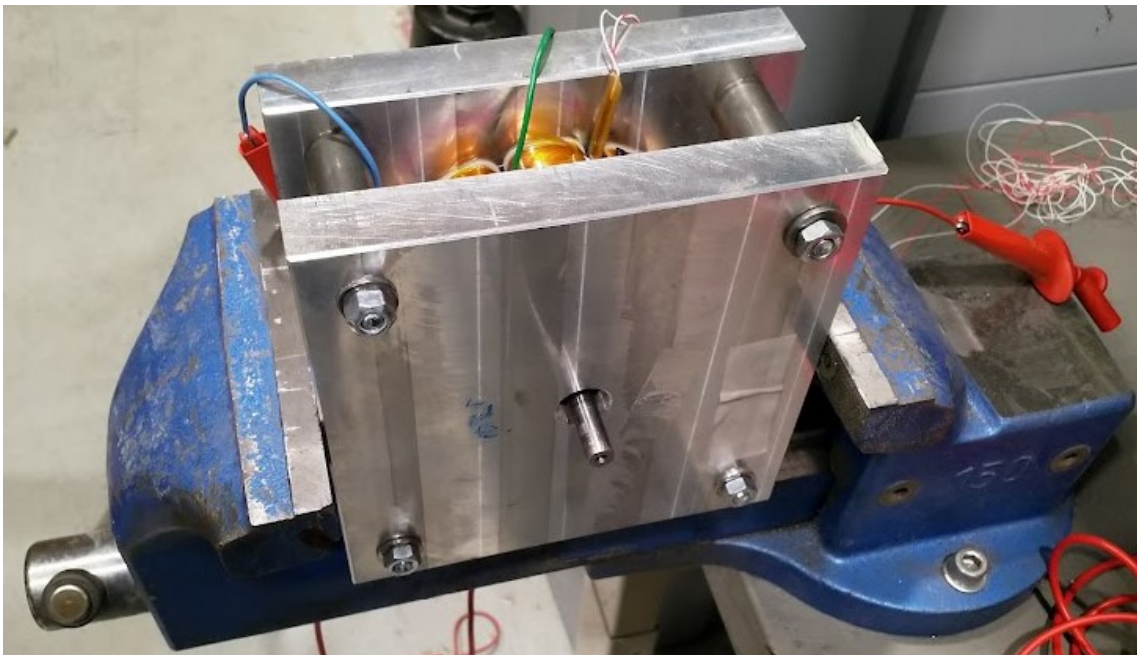
Kuvassa 13 on mittauksissa käytetty kestopagneettimoottori. Tämä moottori valikoitui, sillä staattorikäänitys, kytkennät sekä roottorin magneetit olivat helposti muokattavissa. Staattorikäänitys oli mahdollista kytkeä sekä kolmioon että tähteen.

Kuva 13. Mittauksiin valikoitui kuvassa oleva aksiaalivuokone.

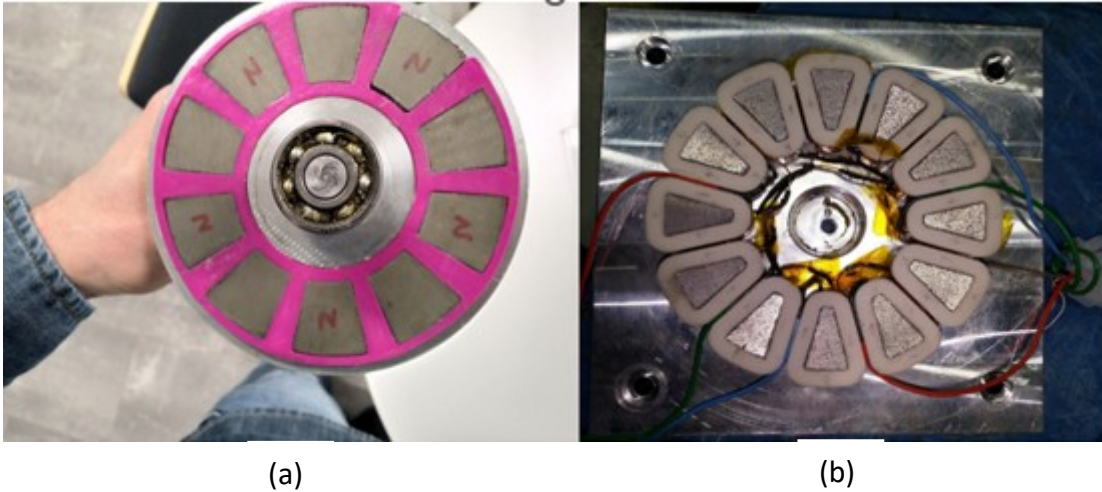
Kuvassa 14 on testatun moottorin roottori ja staattori. Kuten nähdään, moottorissa on 10 magneettia. Magneetin irrotus roottorista oli suhteellisen helppoa. Staattorin sisäisiä kytkentöjä pystyi myös suhteellisen vaivattomasti muuttamaan, sillä kuparilangat olivat hartsaamattomia ja siten helposti liikuteltavissa.

Kuva 14. Testatun kestmagneettimootorin roottori (a), ja staattori (b).

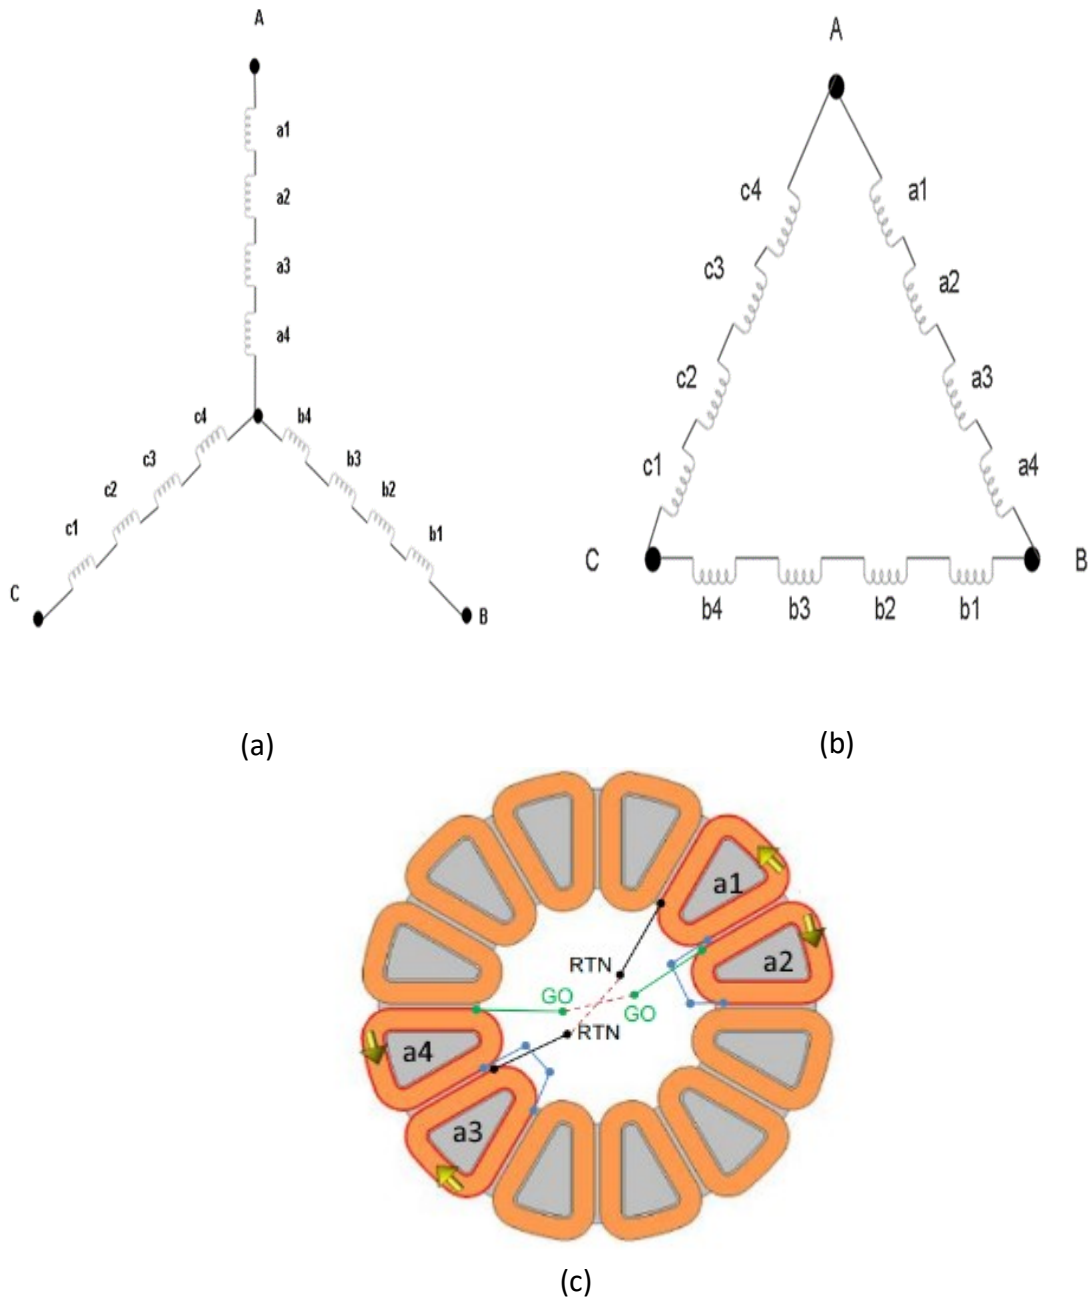
Kuvassa 15 on moottorille tehtävät mahdolliset kytkennät. Kolmio ja tähtikytkentöjen lisäksi vaiheen käämit on mahdollista kytkeä joko rinnan tai sarjaan. Mittauksissa käämit oli kytketty sarjaan. Tämä mahdollistuu kytkemällä yhdet GO- ja RTN-johtimet yhteen, ja jättämällä toinen pari ulos- ja sisääntuloksi (Jordan, 2018). Kuvassa näytetään myös kelteisilla nuolilla suunnat, joihin yksittäiset käämit on käämitty.

Kuva 15. Staattori kytketty tähteen (a) ja kolmioon (b). U-vaiheen neljän staattori-käämin sijainti roottorissa (c) (Jordan, 2018, mukailten).

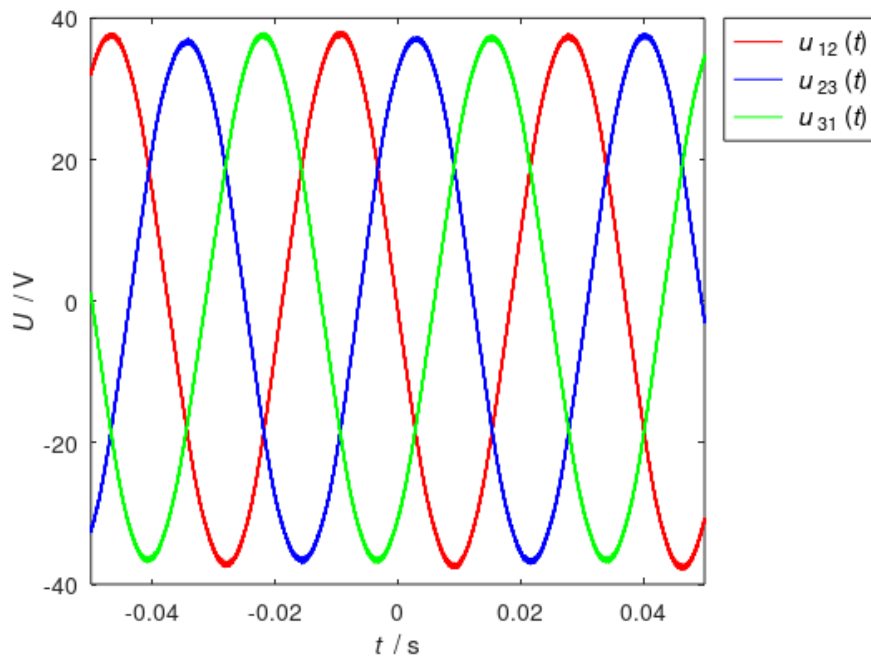
Alussa kestopagneettimoottoria testattiin tähtikytkennässä. Moottorista mitattiin vaihejännitteet, pääjännitteet, virran sekä vaihejännitteen spektrit. Koska tähtikytkennässä staattoriopiiri on avoimena, siellä ei kulje virtaa. Sen vuoksi seuraavaksi esitetyissä mitaustuloksissa ei ole virran spektrin kuvaajia esitetty. Kuvassa 16 on ehjän moottorin pääjännitteet tähtikytkennässä.

Kuva 16. Ehjän moottorin vaiheiden pääjännitteet vaiheittain tähtikytkennässä.

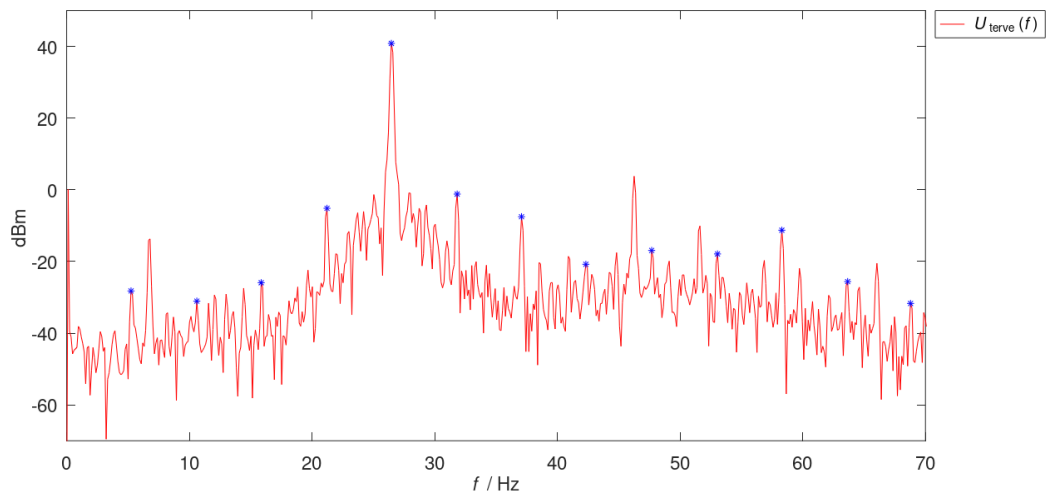
Kuvassa 17 näkyy liittimille indusoituneen vastajännitteen spektri. Kuten nähdään, vaihejännitteessä näkyy harmonisia komponentteja, jotka tässä tapauksessa ovat pyörimisnopeuden monikertoja. Ideaalisessa koneessa näitä ei ole. Nämä komponentit kyseisessä moottorissa johtuvat moottorin valmistuksesta aiheutuvista epäideaalisuuksista, aiheuttaen epäsymmetriaa roottorin aiheuttamassa magneettivuossa.

Kuva 17. Vastajännitteen taajuusspektri tähtikytkennässä.

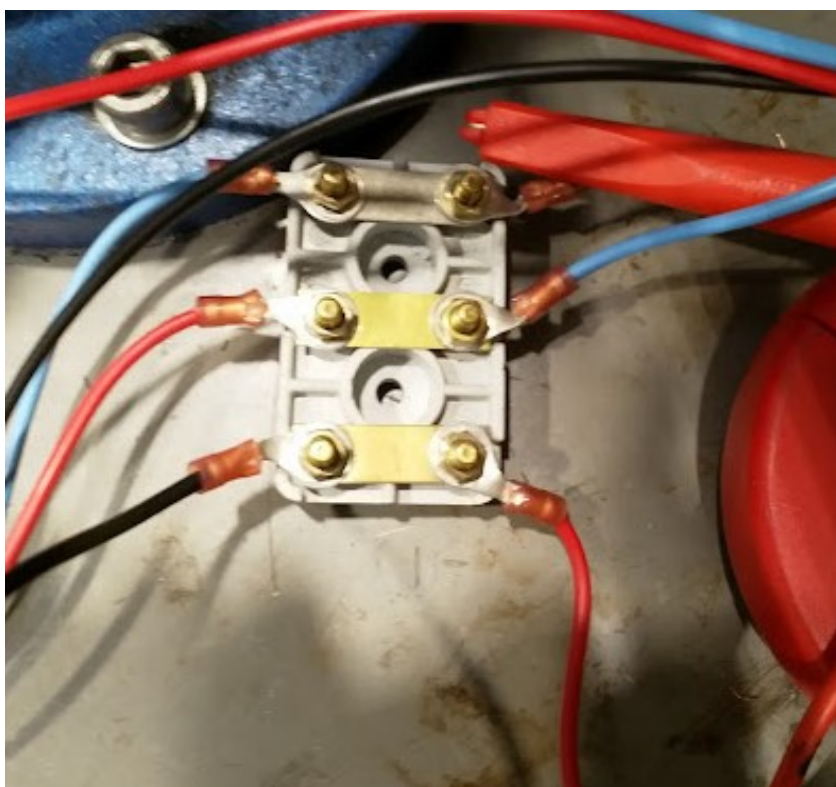
Kuvassa 19 on mittauksissa apuna ollut kytkentäalusta. Alustalla on mahdollista vaihtaa staattorikäänitys tähtikytkentään ja kolmiokytkentään. Sen lisäksi alustalla voitiin tehdä mielivaltaisia vääriä kytkentöjä, mikä simuloi erästä mahdollista tuotannon aikaista vikaa. Kytkentäalustan musta johto vastaa staattorikäänityksen kolmatta vaihetta, ja vihreää väriä. Vaihejärjestys testatulla moottorilla on tällöin punainen, sininen ja vihreä. Moottoria olisi voitu pyörittää myös toiseen suuntaan.

Kuva 19. Kytkentäalusta, staattorikäänitys kolmiokytkennässä.

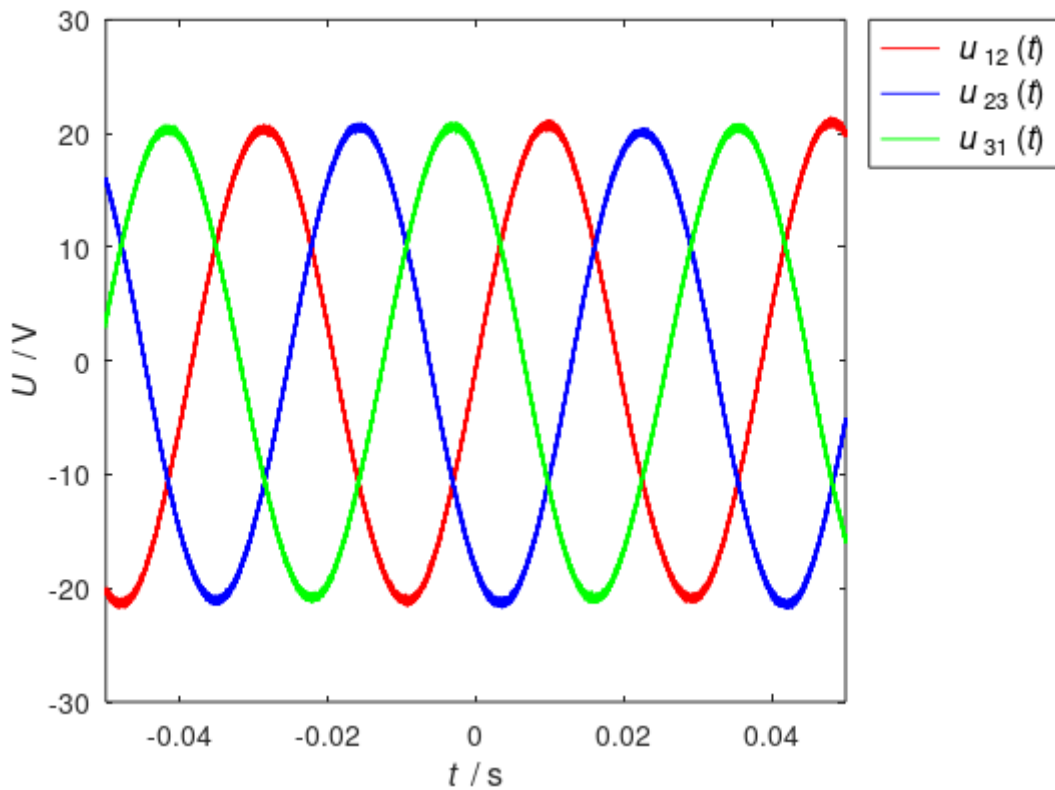
Kuvassa 20 on kolmiokytkennän pääjännitteet. Jännitteet ovat luontaisesti alemmat kolmiokytkennän vuoksi.

Kuva 20. Kolmiokytkennän pääjännitteet.

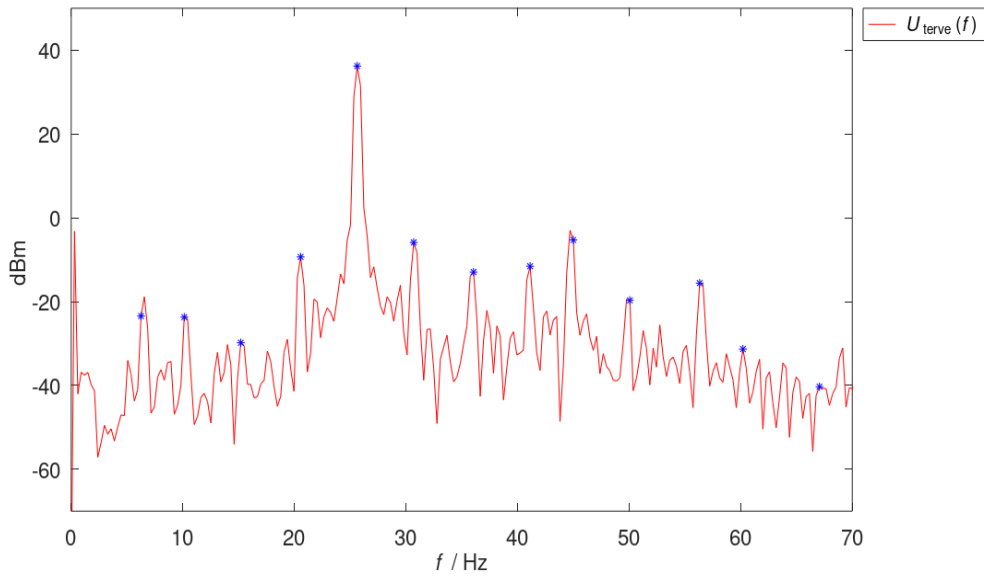
Kuvassa 21 on kolmiokytkennän vaihejännitteen spektri. Kuten kuvasta nähdään, samat moottorin valmistusprosessista johtuvat harmoniset komponentit ilmenevät myös kolmiokytkennässä. Staattorin kytkeminen kolmioon ei muuta avaruudellisesti käämien sijaintia, ja sitä kautta epäsymmetriaa. Kytkentöjen spektrien välillä voi mitattaessa kuitenkin olla jonkin verran eroavaisuuksia, sillä osa spektrin pienistä piikeistä johtuu mitauskohinasta.

Kuva 21. Vastajännitteen taajuusspektri kolmiokytkennässä ehjän moottorin tapauksessa.

Staattorivirrassa on havaittavissa harmonisia komponentteja, kuten vastajännitteen spektrin tapauksessa kuvassa 21 s. 52. Staattorivirran harmoniset komponentit näkyvät kuvassa 23. Huomion arvoista on juuri sähköisen taajuuden kolmas monikerta, joka on suurin staattorivirran harmoninen komponentti.

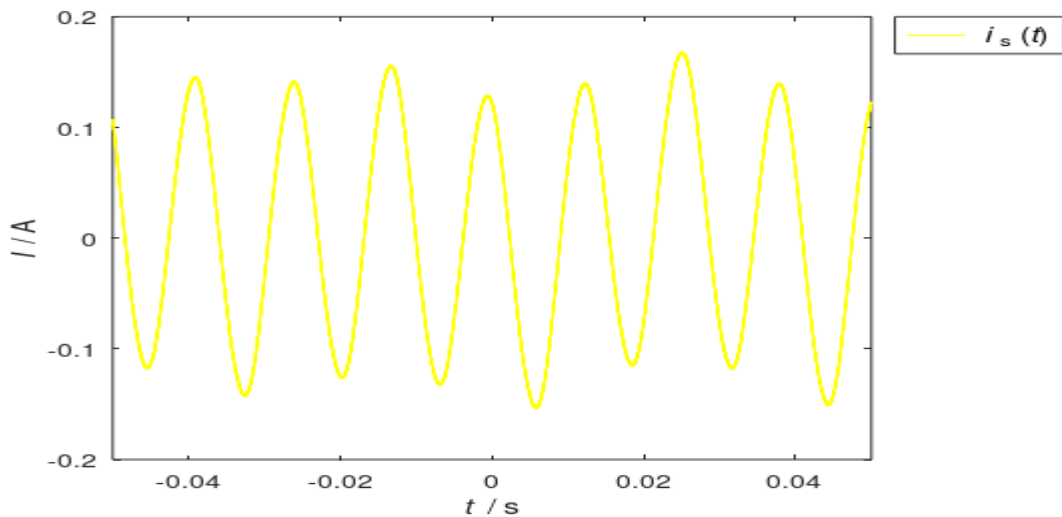
Kuvassa 22 on staattorivirran spektri kolmiokytkennässä. Ideaalisessa tilanteessa summavirta $i_1 + i_2 + i_3$ on nolla kolmiokytkennässä. Kuitenkin tässä tilanteessa nähdään, että staattorikäämeissä liikkuu hyvin pieni maksimi-amplitudiltaan noin 0,1 mA virta, jonka taajuus on kolminkertainen moottorin sähköiseen taajuuden nähden. Moottoriin indusoituneissa vastajännitteissä on tällöin myös kolmas harmoninen komponentti.

Kuva 22. Virta staattorikäämeissä, kun moottori on kytketty kolmioon.

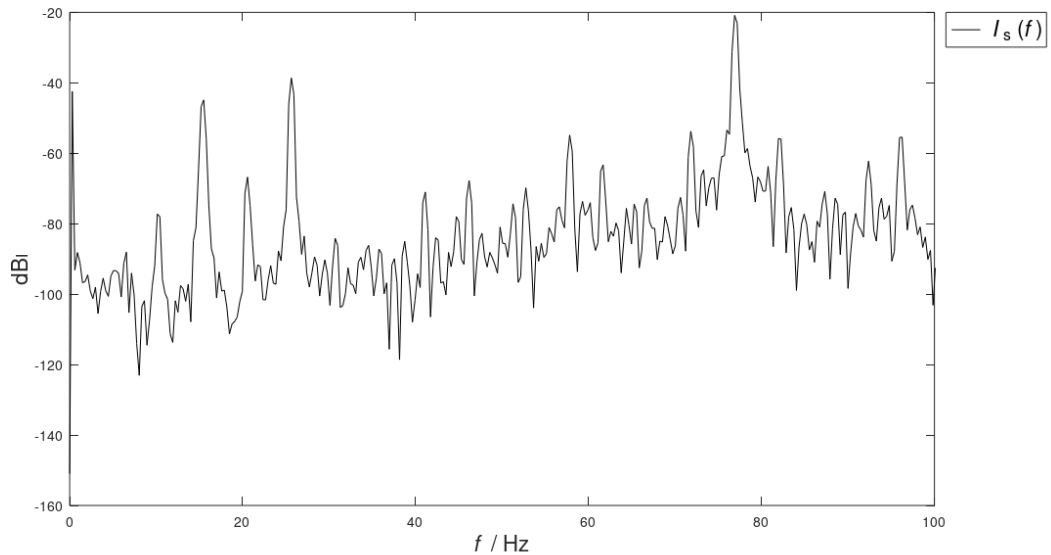
Kuva 23. Staattorin vaihevirran spektri.

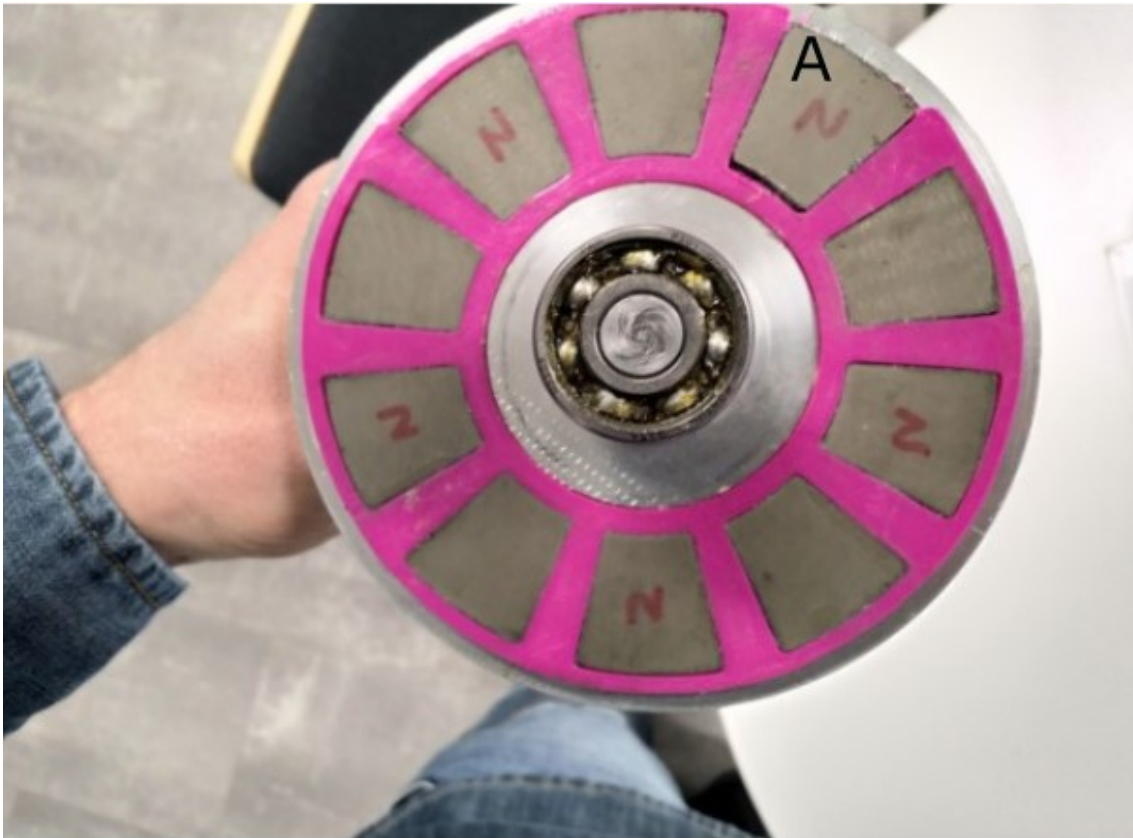
Tässä testissä roottorista irrotettiin yksi magneetti, mikä näkyy kuvassa 25. Magneetin irrotuksen vuoksi magneettivuontiheys tietyn tietyssä staattorikulmassa yhden roottorin pyörähdyksen aikana muuttuu. Ideaalisessa tilanteessa irrotetun magneetin aiheuttama vuontiheyttä ei siis ole ollenkaan, ja tämä ilmenee kerran roottorin pyörähdyksen aikana.

Kuva 25. Roottorista irrotettiin A:lla merkitty kestmagneetti.

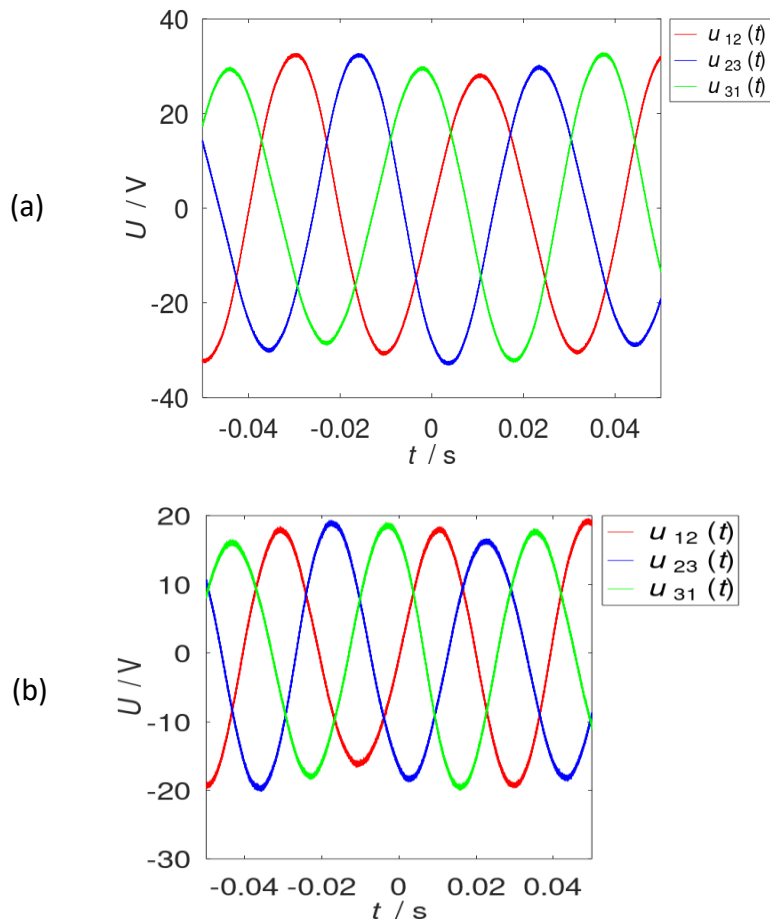
Pääjännitteiden muuttuminen molemmissa kytkennöissä magneetin irrotuksen takia käy ilmi kuvasta 26. Magneetin irrotuksesta johtuva roottoriepäsymmetrian kasvaminen aiheuttaa muutoksia jännitteissä.

Kuva 26. Moottorin pääjännitteet, kun magneetti on irrotettu tähtikytkennässä (a) ja kolmiokytkennässä (b).

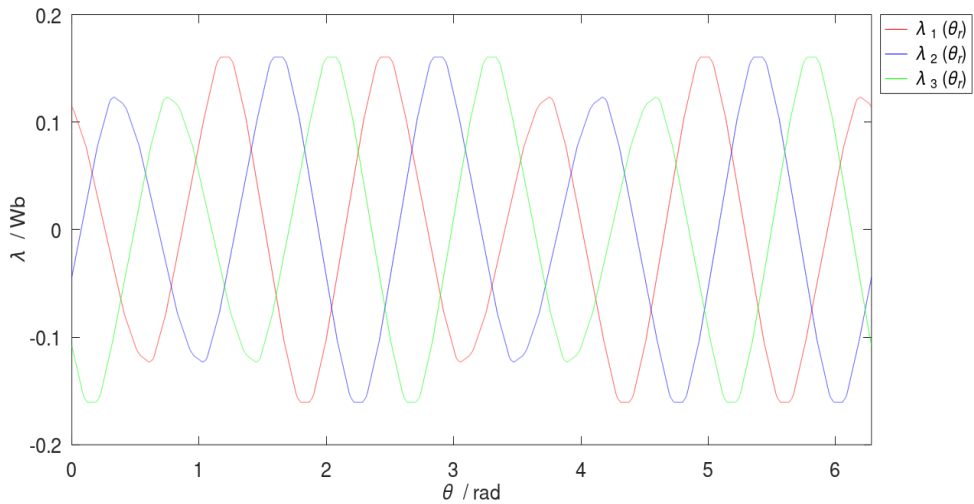
Kuvassa 27 näkyy laskennallisesti samankaltainen tilanne, kuin kuvassa 39, mutta käämivuon tilanteessa. Jokaisen vaiheen käämivuo alkaa ”huojumaan” magneetin kääntämisen takia. Tämä kertoo harmonisten komponenttien indusoitumisesta käämivuo-ohon. Kuten yhtälöstä 9 on nähtävissä, jännite saadaan derivoimalla käämivuo. Tällöin käämivuossa tapahtuvat ilmiöt näkyvät myös vastajännitteessä.

Kuva 27. Tähtikytkennän laskennallinen käämivuo, kun magneetti irrotettu.

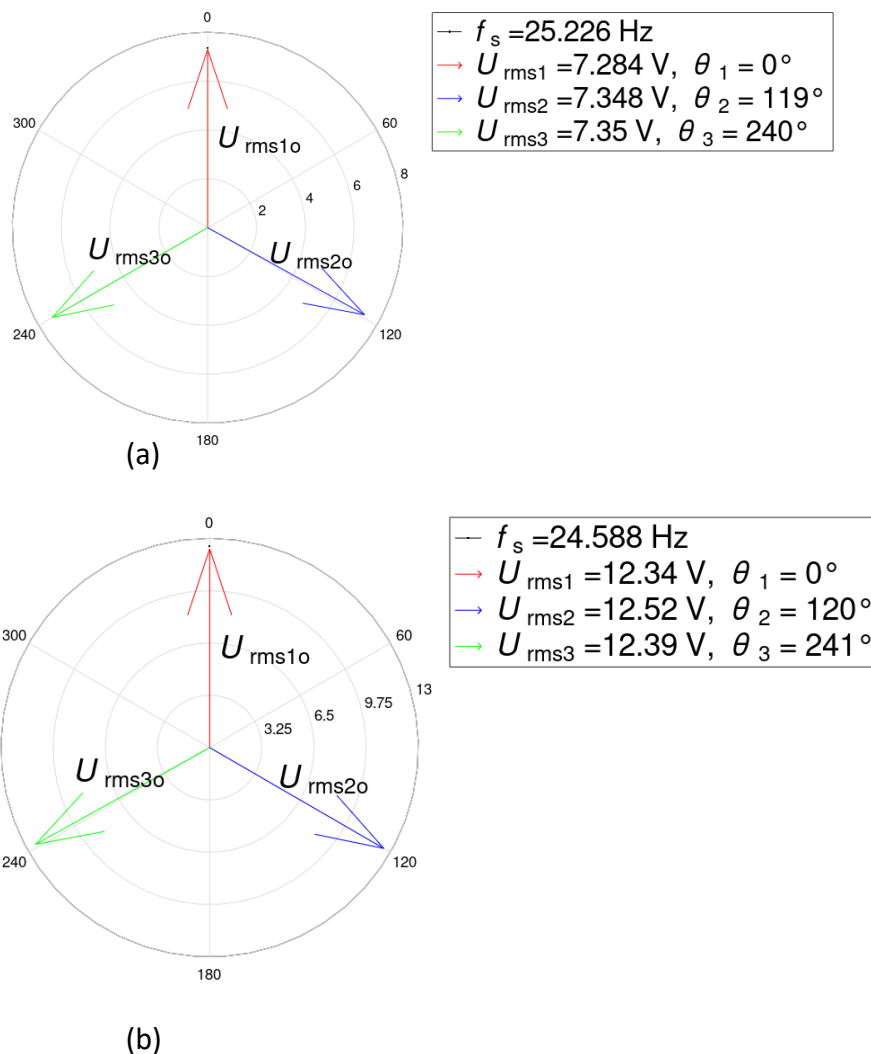
Kuvassa 29 on moottorin vaihejännitteet, kun magneetti on irrotettu roottorista. Vaikka roottorissa oleva vika aiheuttaa epäsymmetriaa indusoituneissa vastajännitteissä, tämä sama vika kuitenkin tulee jokaisen vaiheen indusoituneille vastajännitteille. Tällöin vikaa ei näy osoitindiagrammissa. On kuitenkin huomattava, että kuten kuvassa 18 s. 49 havaitaan, staattorikäämit eivät ole täysin symmetriset. Tällöin tietyt harmoniset kompensoituvat eri lailla eri vaiheiden välillä. Tällöin myös osoitindiagrammissa voi olla pieni ero. Mutta kuten kuvasta 29 ilmenee, tämä ero on käytännössä niin mitätön, että se menee mittaustoleranssin alle.

Kuva 29. Osoitindiagrammi magneetin irrotuksen jälkeen kolmiokytkennässä (a) ja tähtikytkennässä (b).

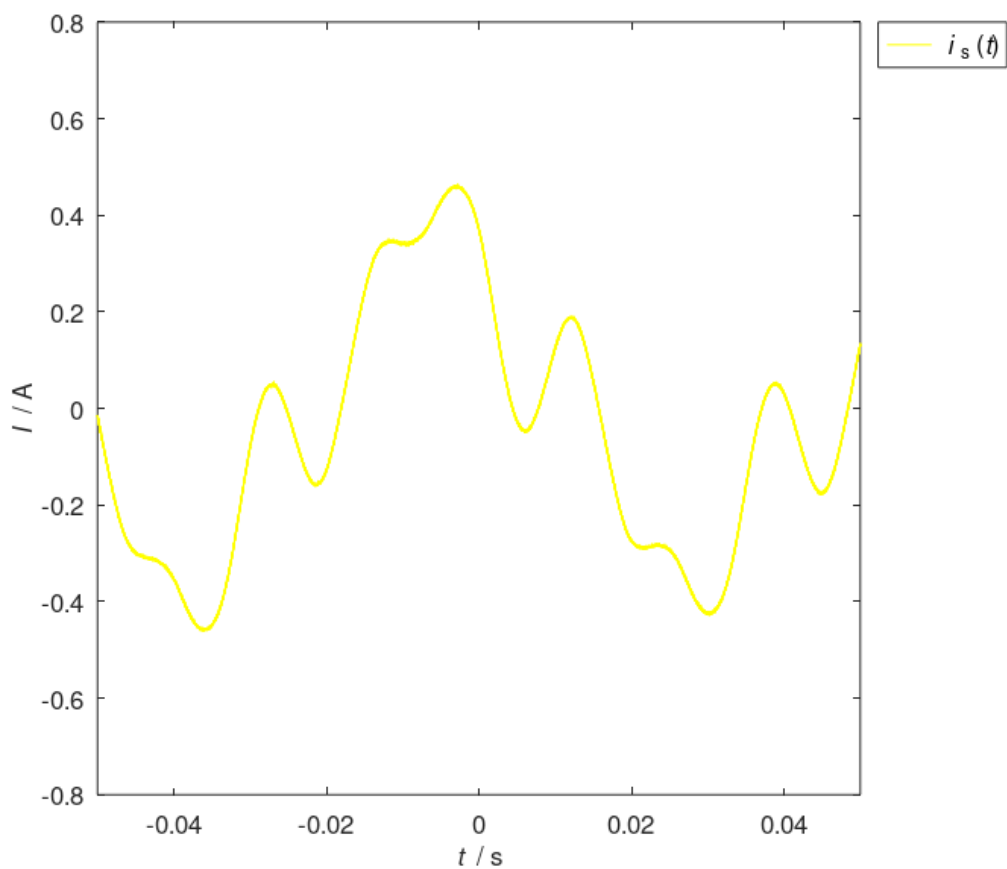
Kuva 30. Staattorivirta magneetin irrotuksen takia kolmiokytkennässä.

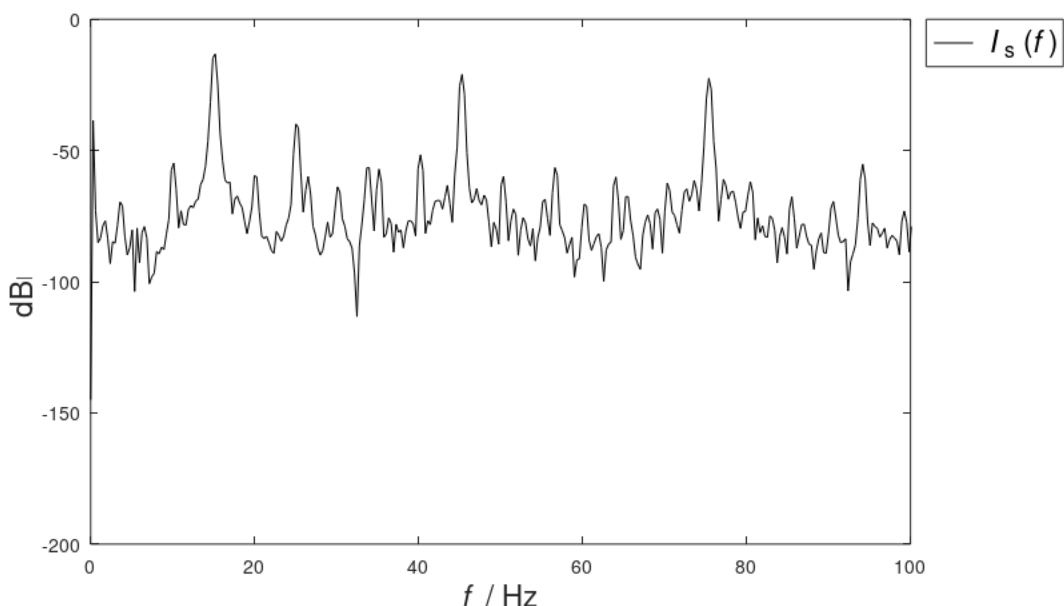
Kuva 31. Virran taajuusspektri magneetin irrotuksen vuoksi kolmiokytkennässä.

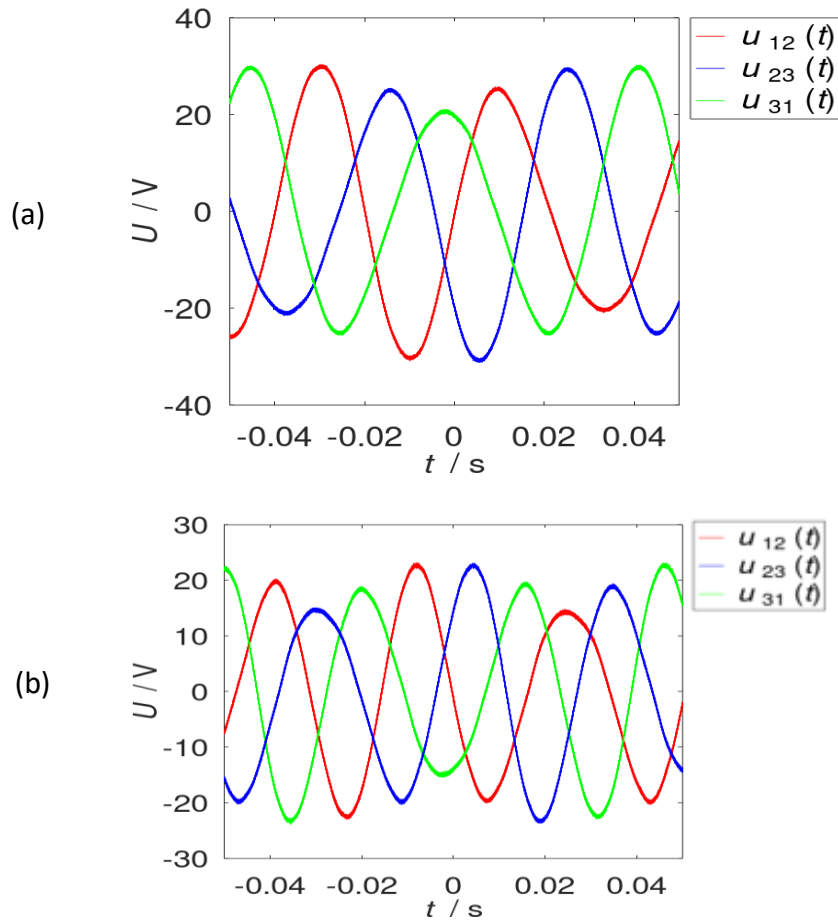
Magneetin kääntäminen aiheuttaa pääjännitteissä selvempää muutosta, joka ilmenee kuvasta 32. Voidaankin todeta, että magneetin kääntäminen väärinpäin aiheuttaa suuremman muutoksen vastajännitteissä.

Kuva 32. Pääjännitteet tähtikytkennässä (a) ja kolmiokytkennässä (b), kun magneetti on käännetty väärinpäin.

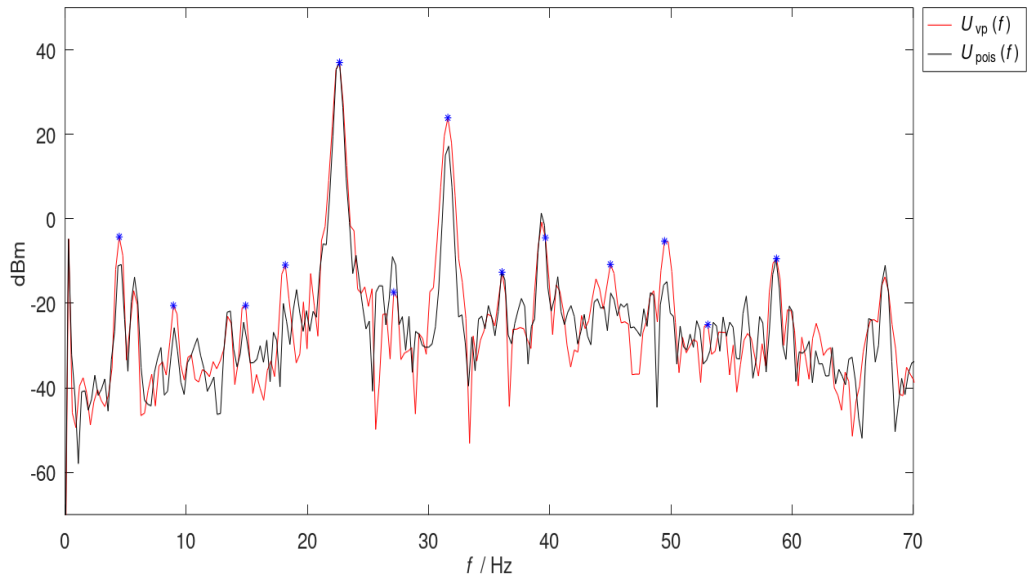
Kuva 33. Vastajännitespektri tähtikytkennässä, kun magneetti on joko irrotettu tai laitettu väärinpäin.

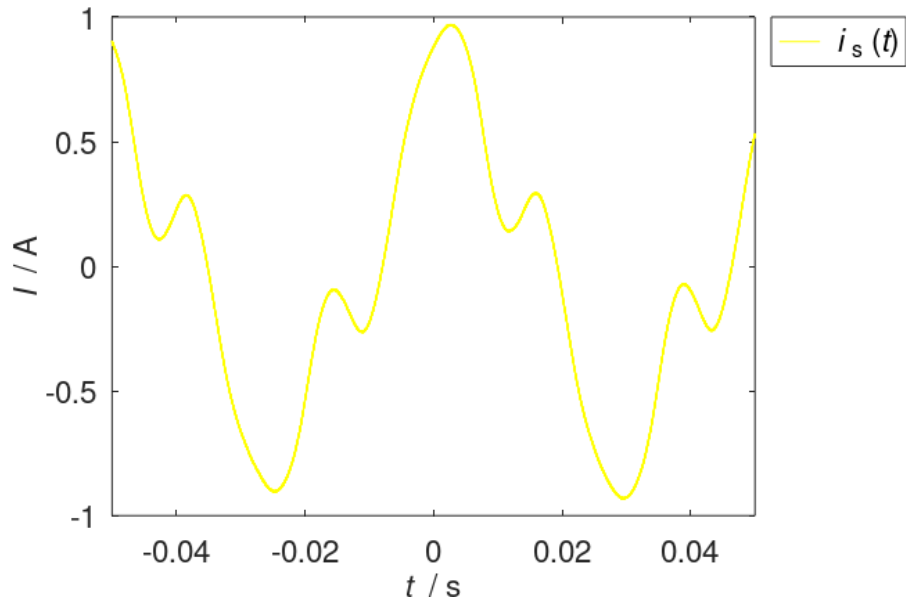
Kuva 34. Kolmiokytkenän staattorivirta, kun magneetti on käännetty väärinpäin kolmiokytkenässä.

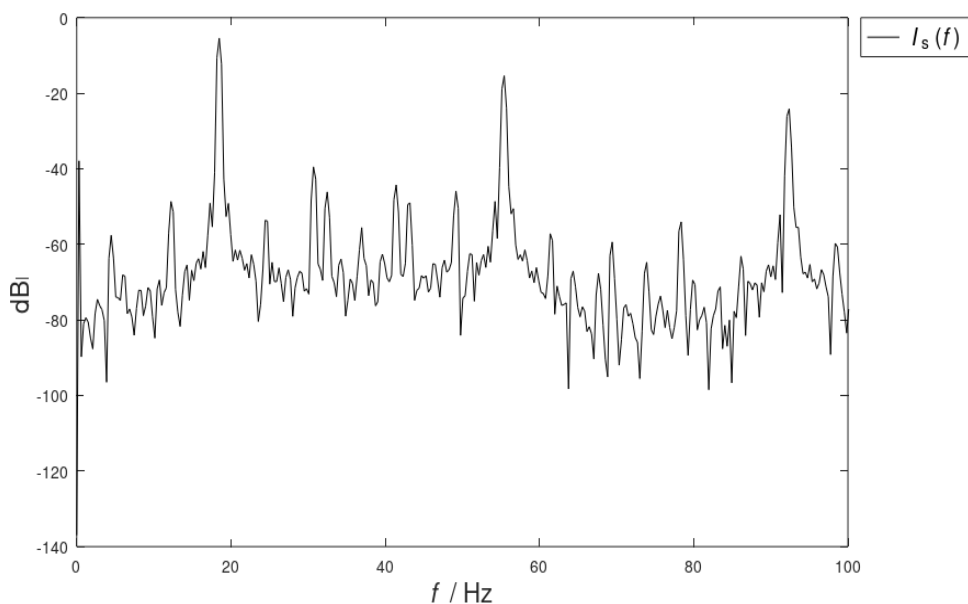
Kuva 35. Kolmiokytkennän virran spektri, kun magneetti käännetty väärinpäin.

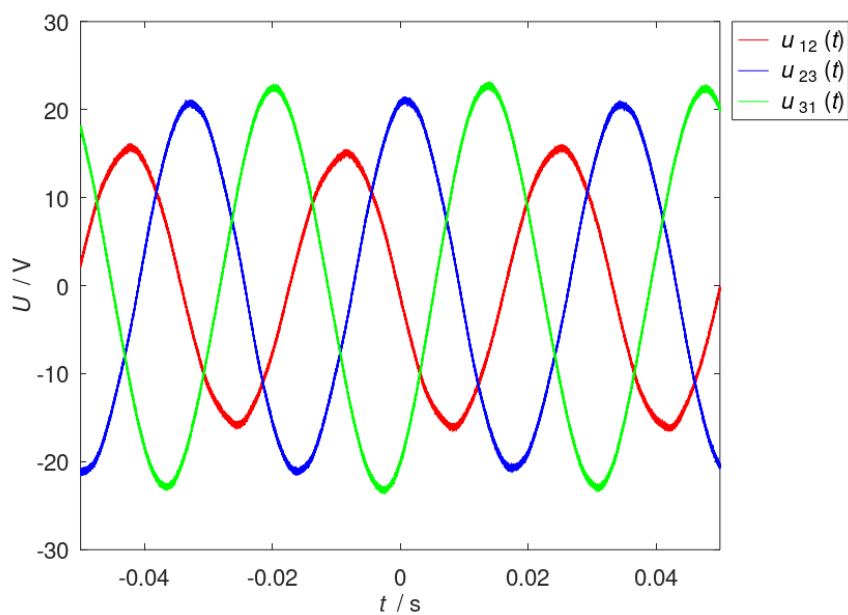
Kuva 37. Pääjännitteet testissä, jossa kaksi staattorikäämiä on väärinpäin kolmiokytkennässä.

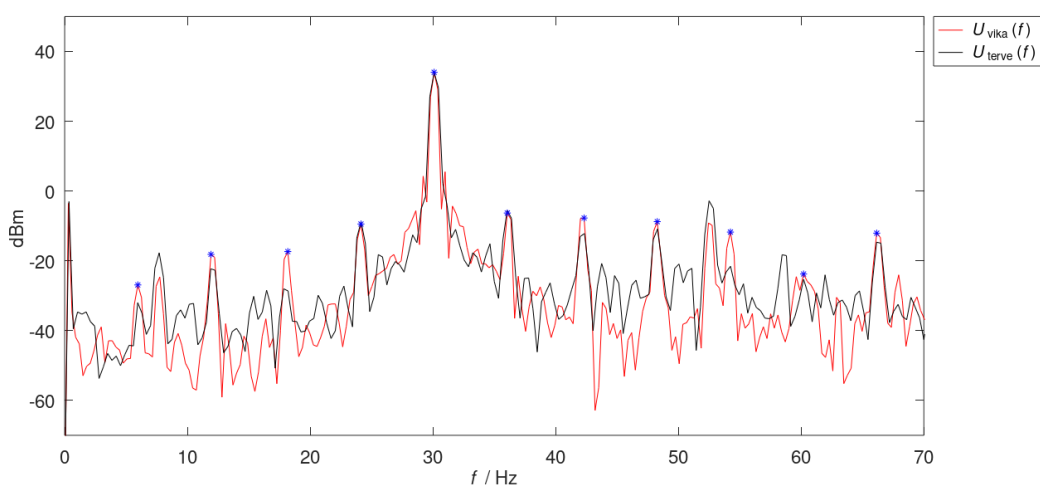
Kuva 40. Vastajännitteen taajuusspektrien vertailu, kun kaksi käämiä on väärinpäin kolmiokytkennässä ja ehjän moottorin tapauksessa.

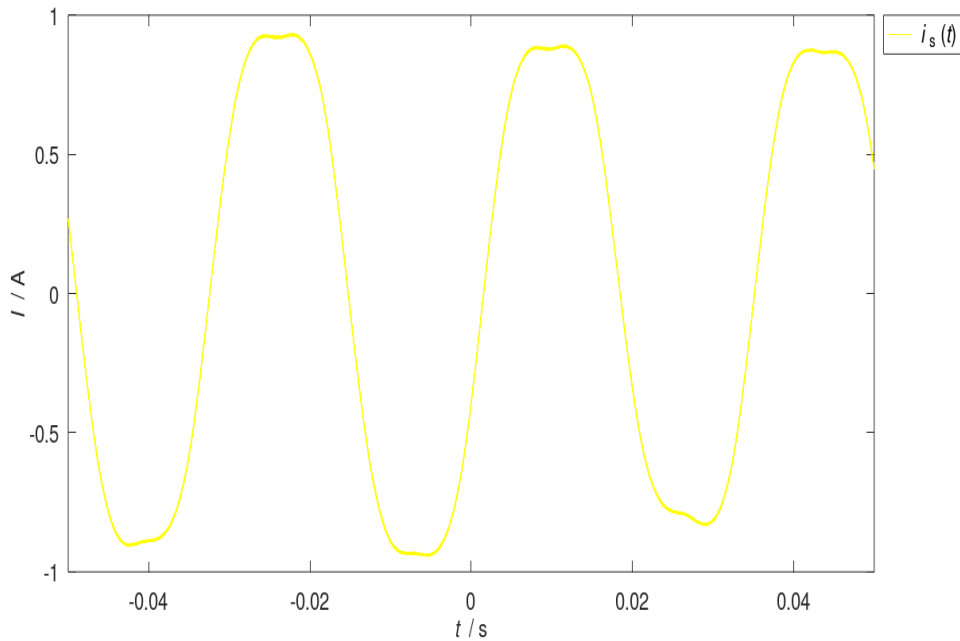
Kuva 41. Kolmiokytkennän virta, kun kaksi käämiä on väärinpäin.

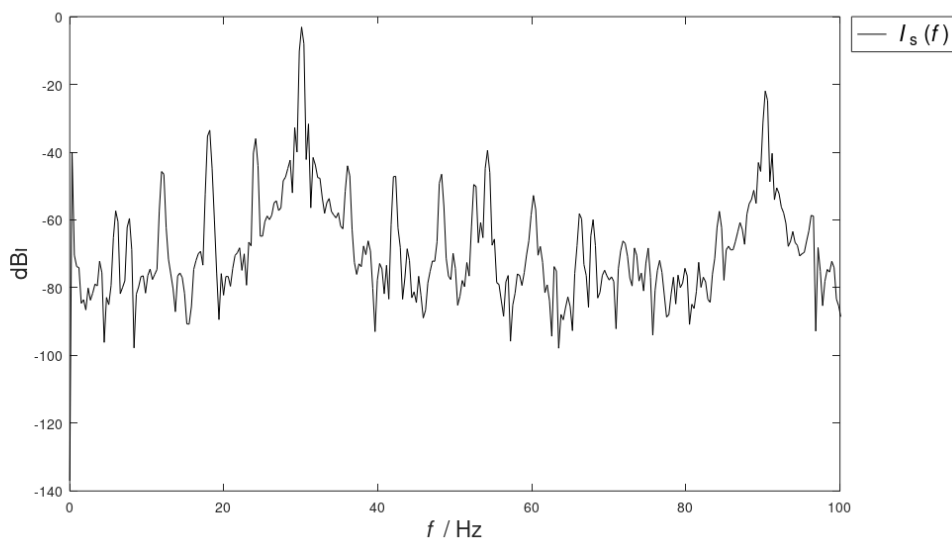
Kuva 42. Kolmiokytkennän staattorivirran spektri, kun kaksi käämiä on käännetty väärinpäin.

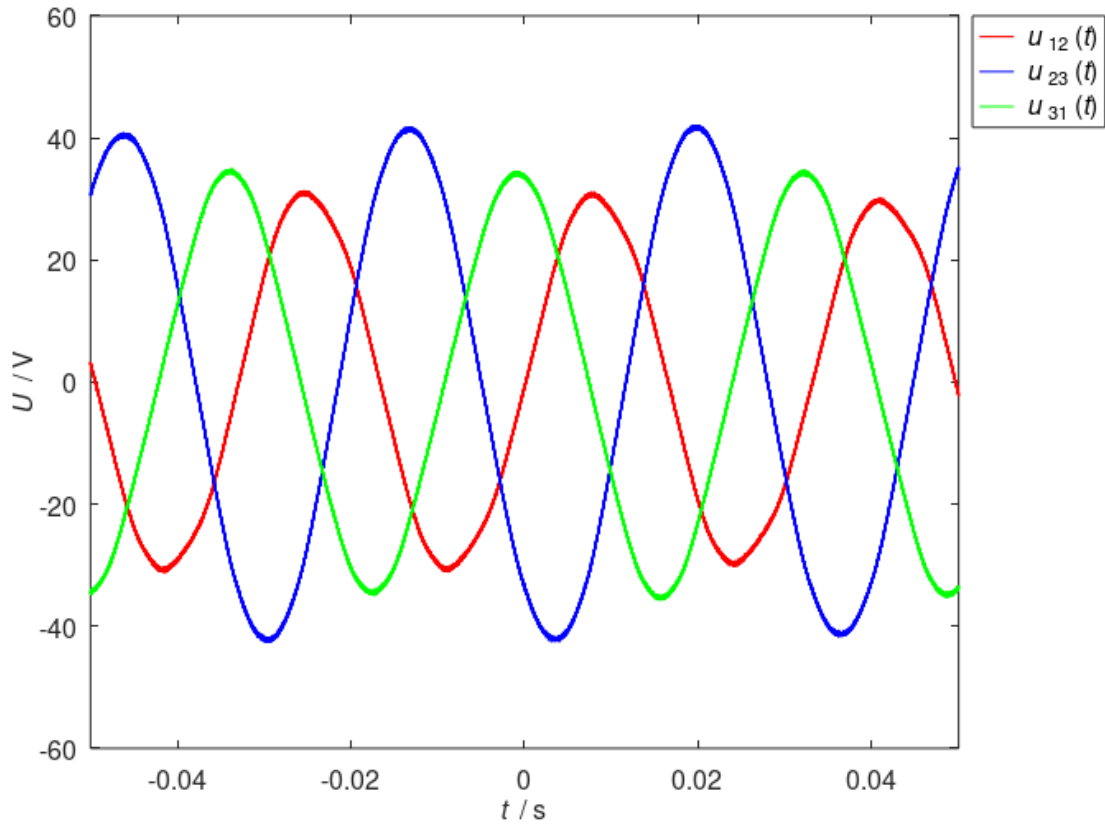
Kuva 44. Pääjännitteet tähtikytkennässä, kun kaksi käämiä on käännetty väärinpäin.

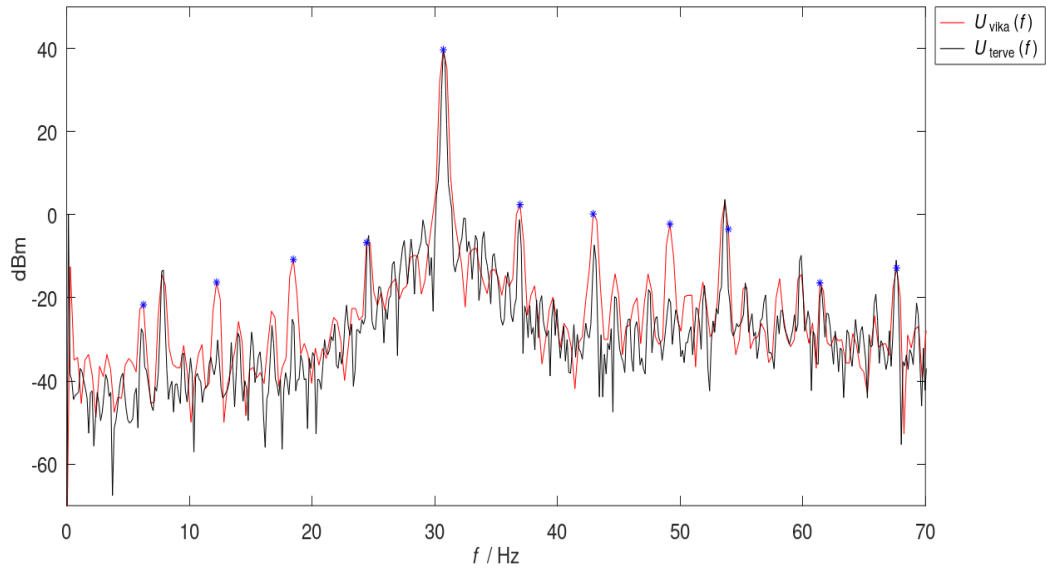
Kuva 45. Vastajännitteen taajuusspektri tilanteissa, kun kaksi käämiä on käännetty väärinpäin ja kun moottori on ehjä tähtikytkennässä.
