Kestomagneettimoottorin vikojen diagnosointi testitulosten perusteella

Tekniikan ja innovaatiojohtamisen yksikkö
Sähkötekniikan diplomityö
Energia- ja informaatiotekniikka, DI

Vaasa 2023

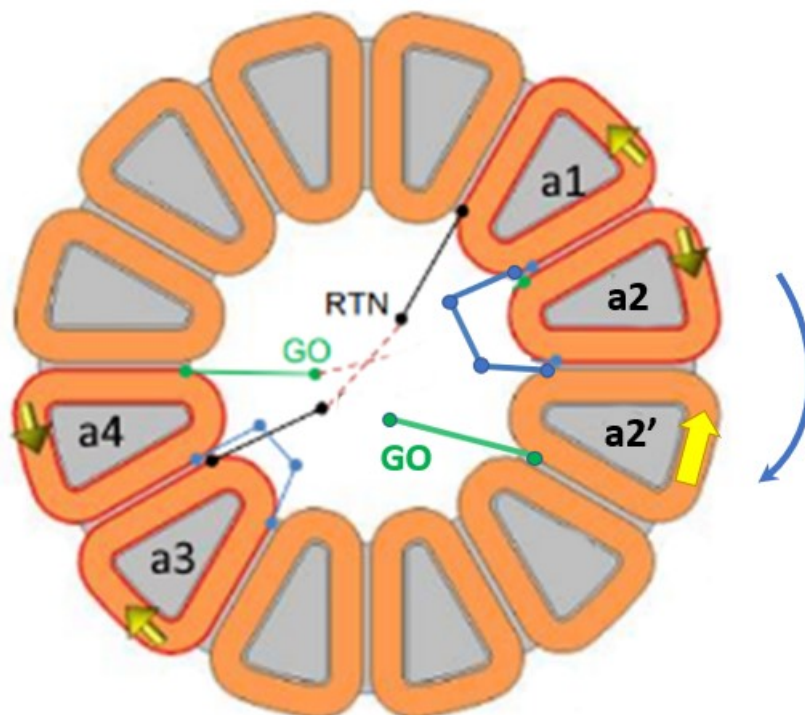
vaiheen käämeihin. Tätä emme havainneet. Todennäköisesti käämilankaa olisi merkittävästi pitänyt lisätä toiseen uraan, jotta haluttu ilmiö olisi saatu esille. Laitoimme 5 käämilankakierrosta toisen vaiheen käämiin, käämisilmukoiden kokonaismäärän ollessa 112. Silmukat kierrettiin käämiin vastapäivään, vastakkaiseen suuntaan kuin käämissä, josta silmukat otettiin. Periaate tästä viasta nähdään kuvasta 47.

Kuva 47. U-vaiheen kytkentä, kun käämisilmukoita on siirretty käämistä a2 vierekkäiseen käämiin, joka on V-vaiheen ensimmäinen käämi. U-vaiheeseen muodostuu tällöin uusi vaihekäämi, joka tässä on merkitty tunnisteella a2'.

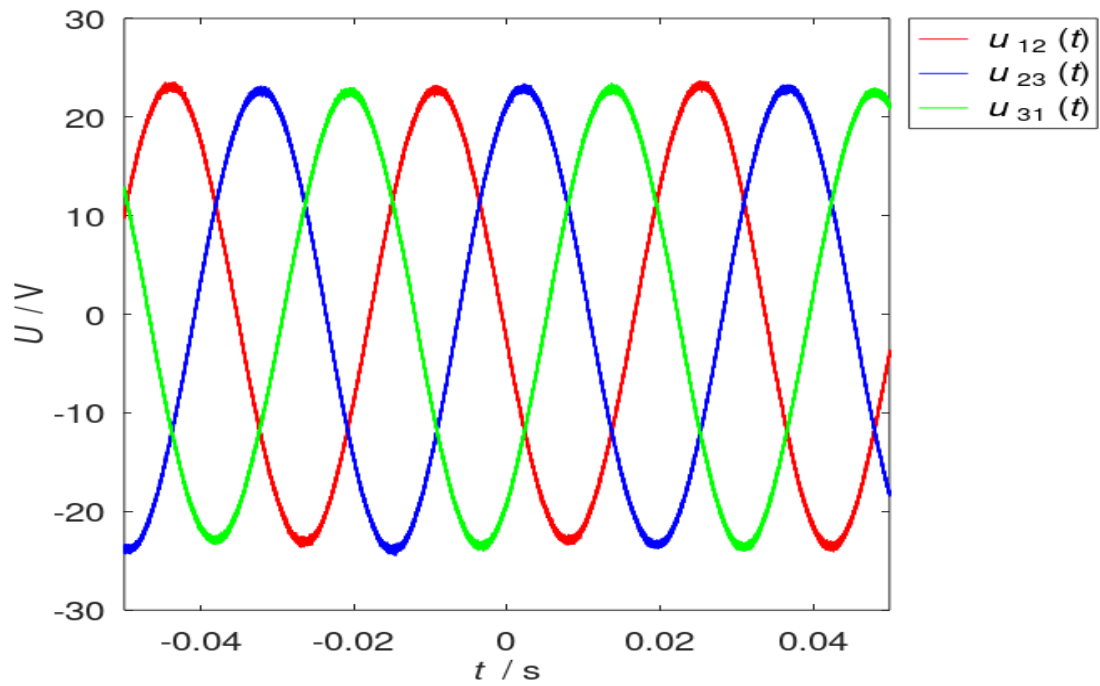
Kuva 48. Pääjännitteet tilanteessa, kun käämiä viereisessä urassa kolmiokytkennässä.

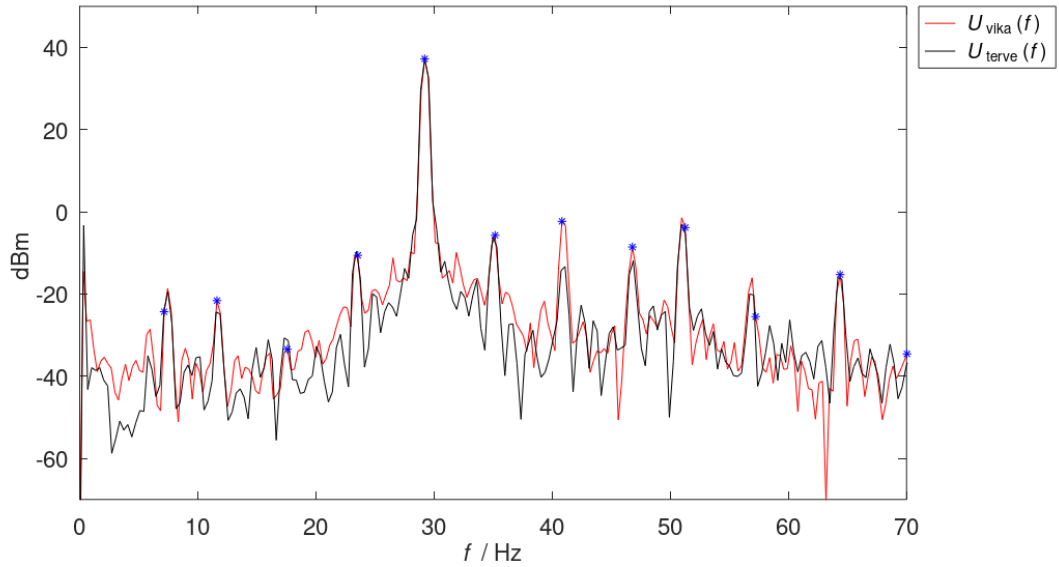
Vastajännitteen spektrissä on myös nähtävissä harmonisia komponentteja mutta nämä komponentit ovat melko samanlaisia verrattuna ehjään kolmiokytkentään nähden. Se on nähtävissä kuvassa 49.

Kuva 49. Vastajännitteen spektri, kun käämiä on viereisessä urassa kolmiokytkennässä. Vertailu ehjään tilanteeseen nähden.

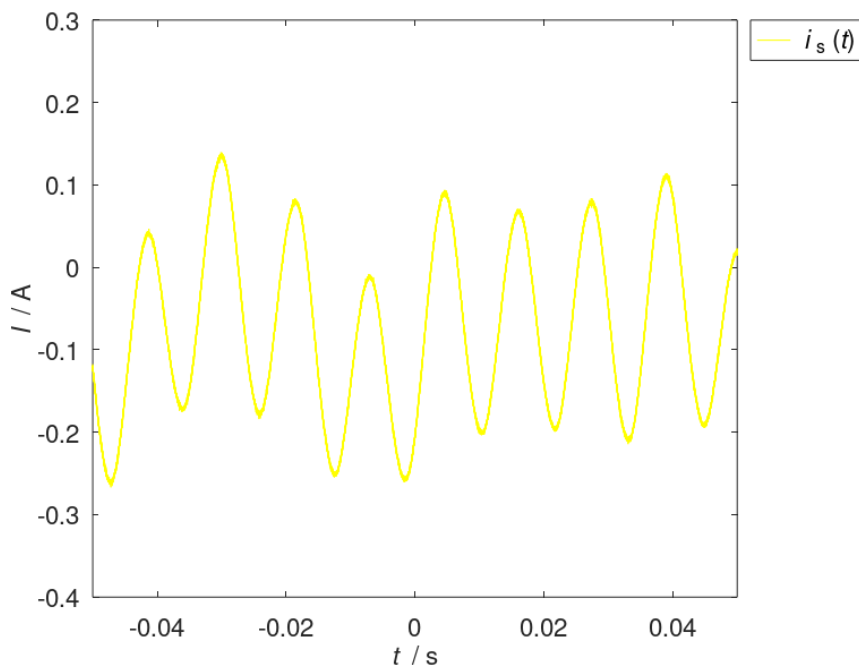
Kuva 50. Staattorivirta, kun käämiä on viereisessä urassa.

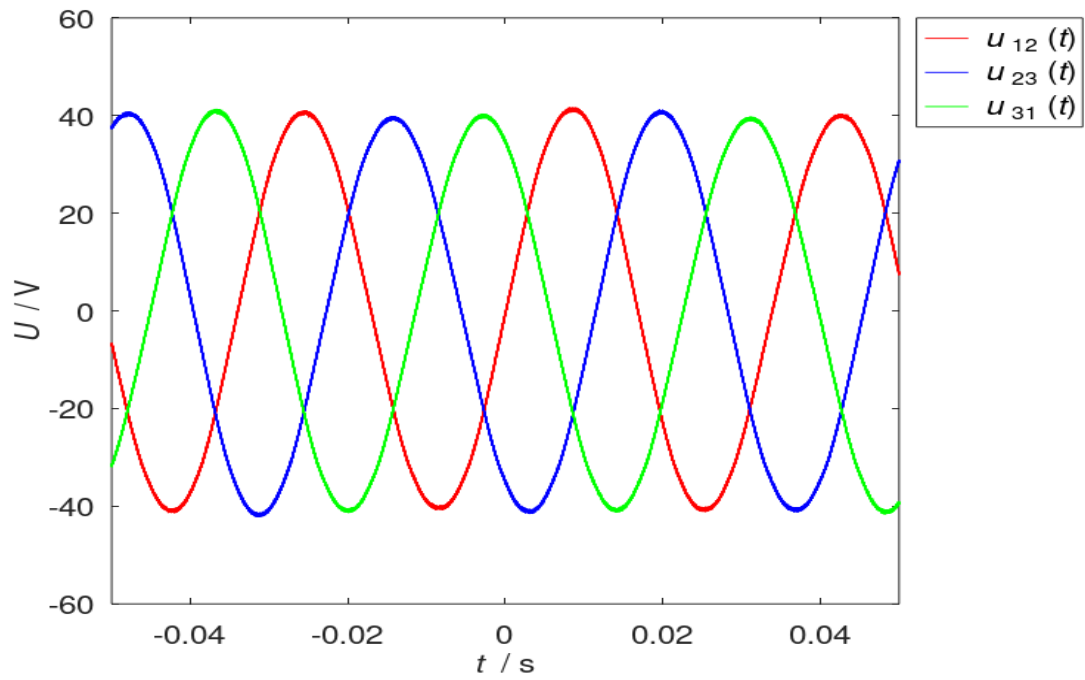
Kuva 53. Vastajännitteet tähtikytkennässä, kun käämiä viereisessä urassa.

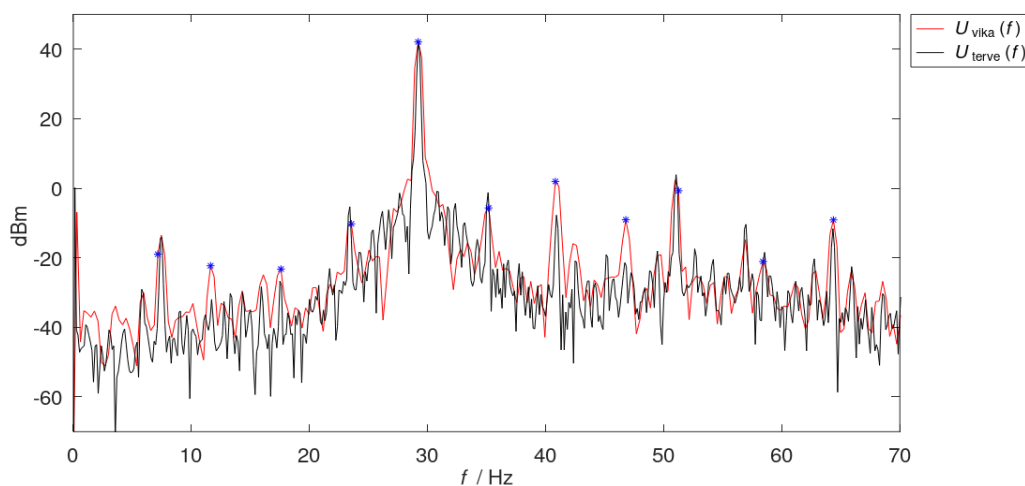
Kuva 54. Jännitespektri, kun viereisessä urassa on käämiä.

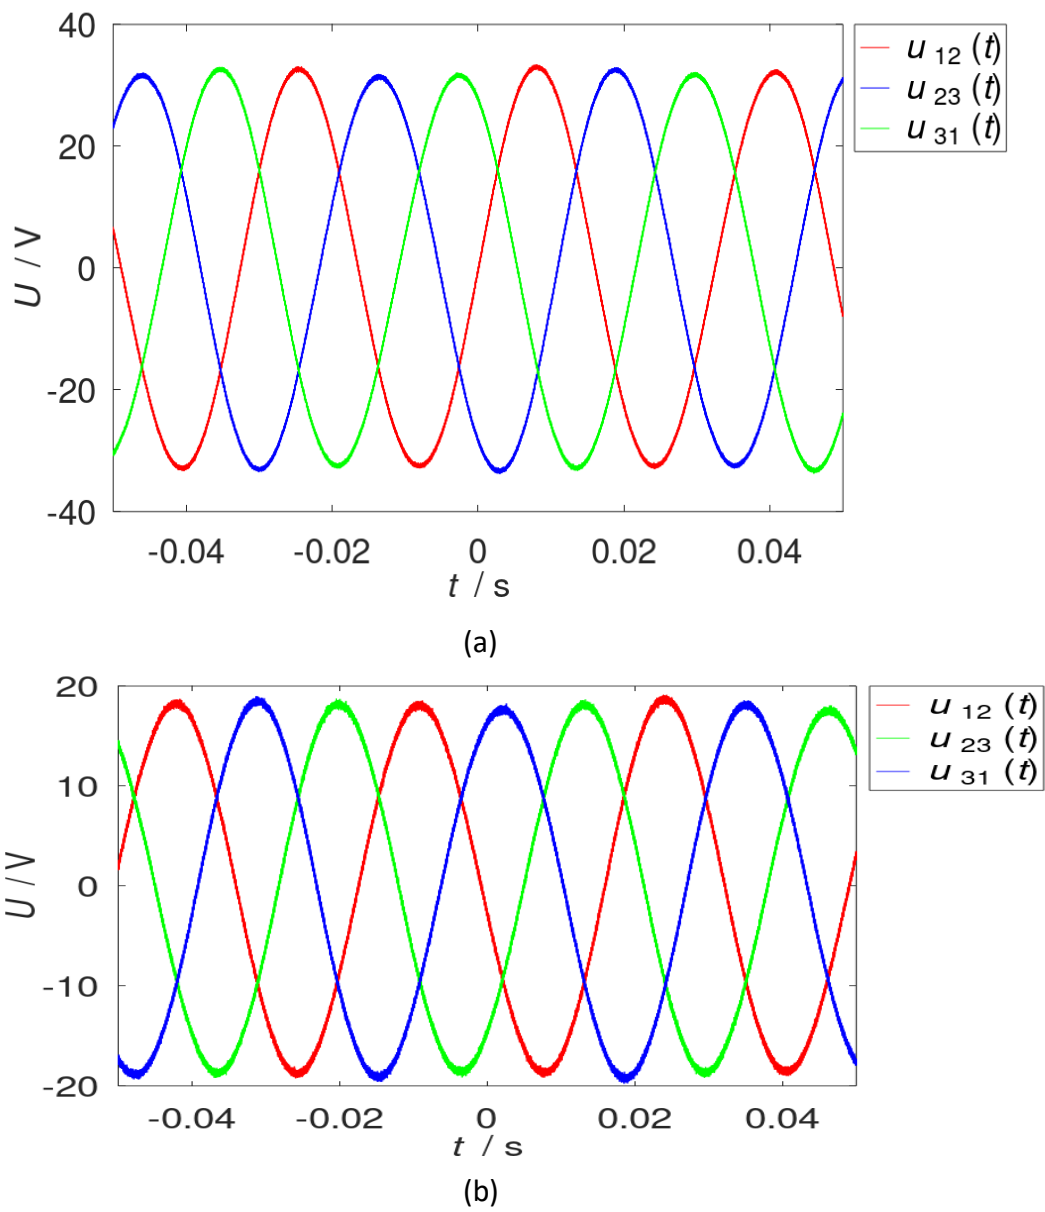
Kuva 56. Pääjännitteet, kun ilmarakoa pidennetty tähtikytkennässä (a) ja kolmiokytkennässä (b).

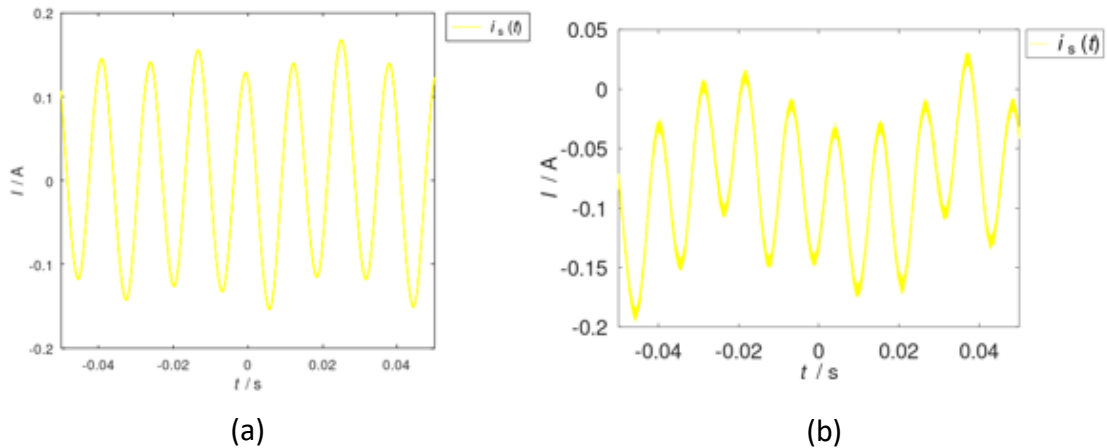
Kuva 59. Staattorivirta, kun ilmaväliä kasvatettiin (a) ja ehjän moottorin tapauksessa (b) kolmiokytkennässä.

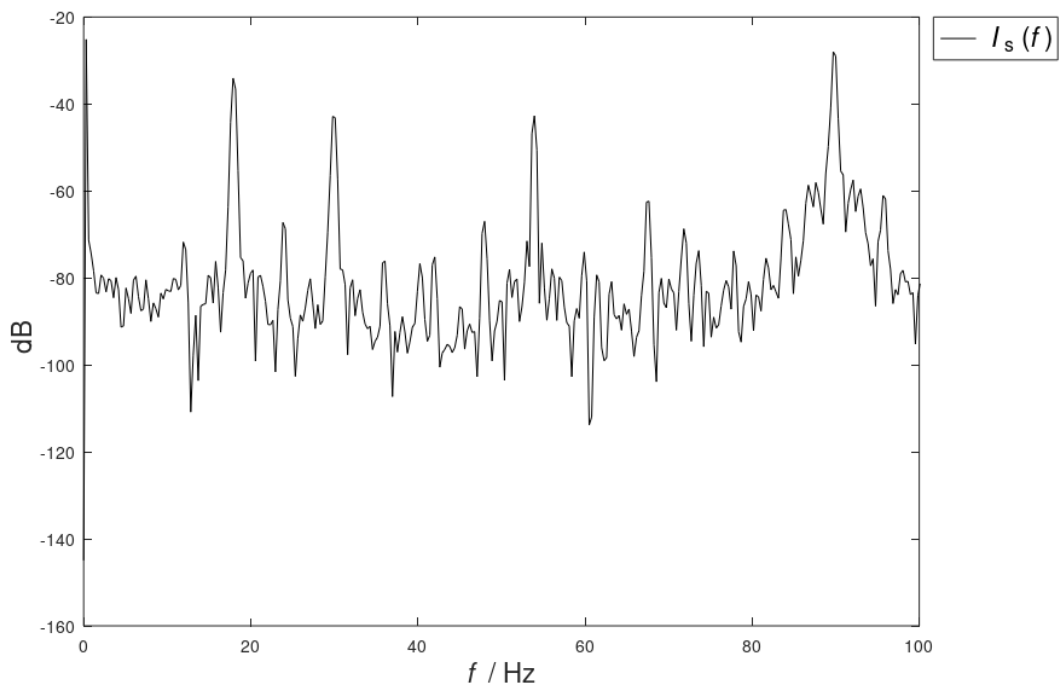
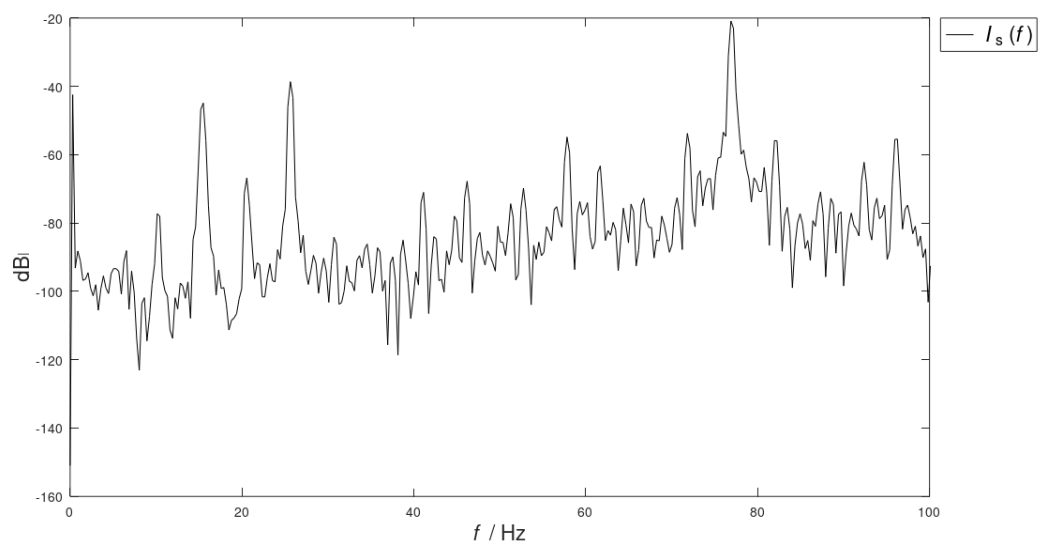
Kuva 60. Virran spektri, kun ilmapölyä kasvatettu (a) ja ehjän moottorin virran spektri (b).

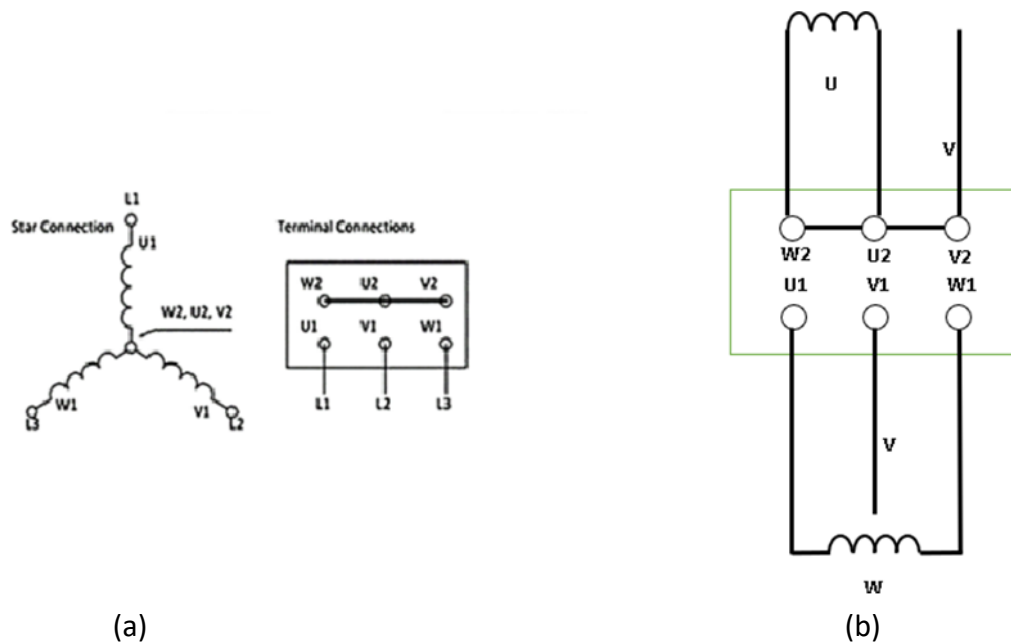
Kuva 61. Normaali tähtikytkentä (a) (Mohammed ja muut, 2023) ja kytkentä, jossa U-vaihe oikosulussa (b).

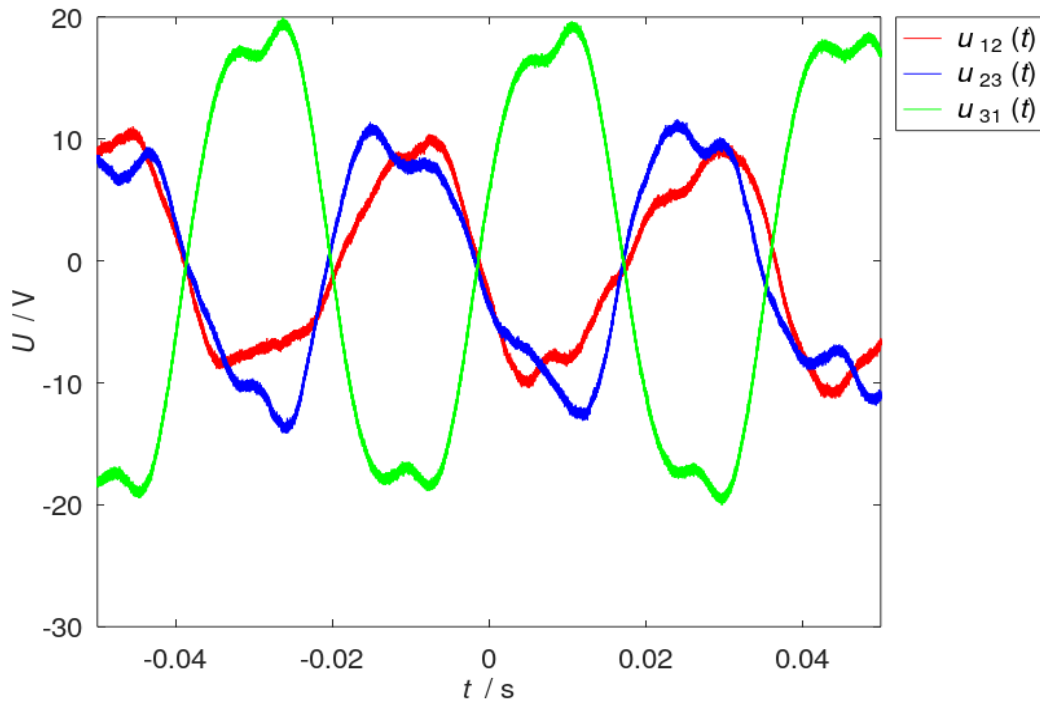
Kuva 62. Pääjännitteet kuvan 59b mukaisessa vikatilanteessa, jossa U-vaihe on oikosulussa
tähtikytkennässä.

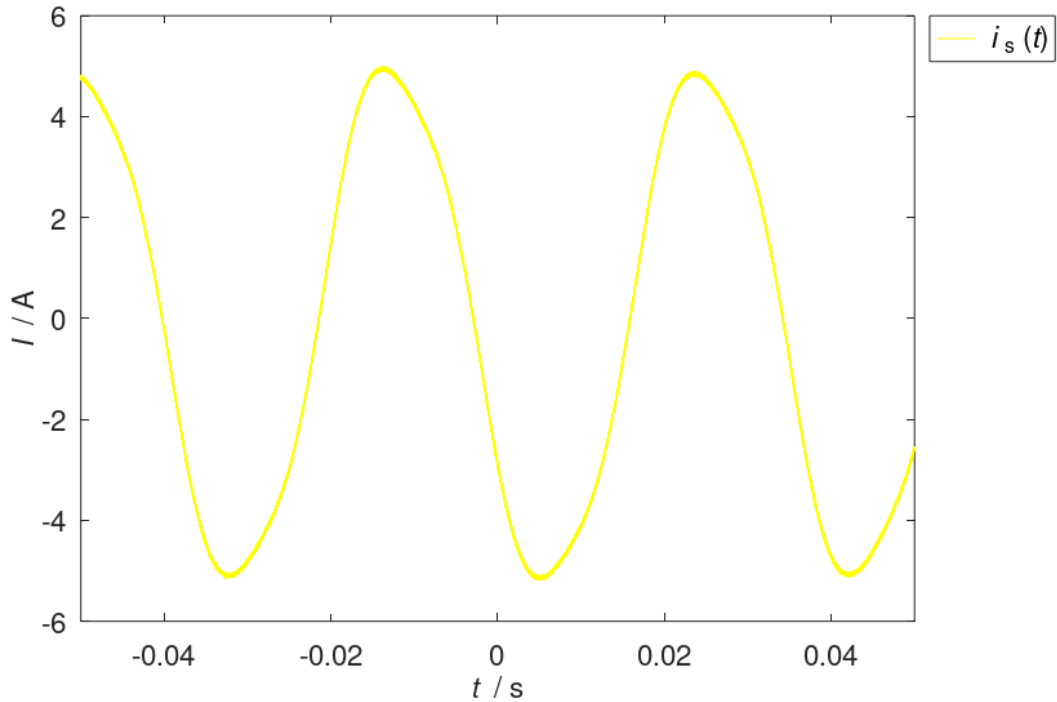
Kuva 64. Staattorivirta, kun U vaihe oikosulussa.

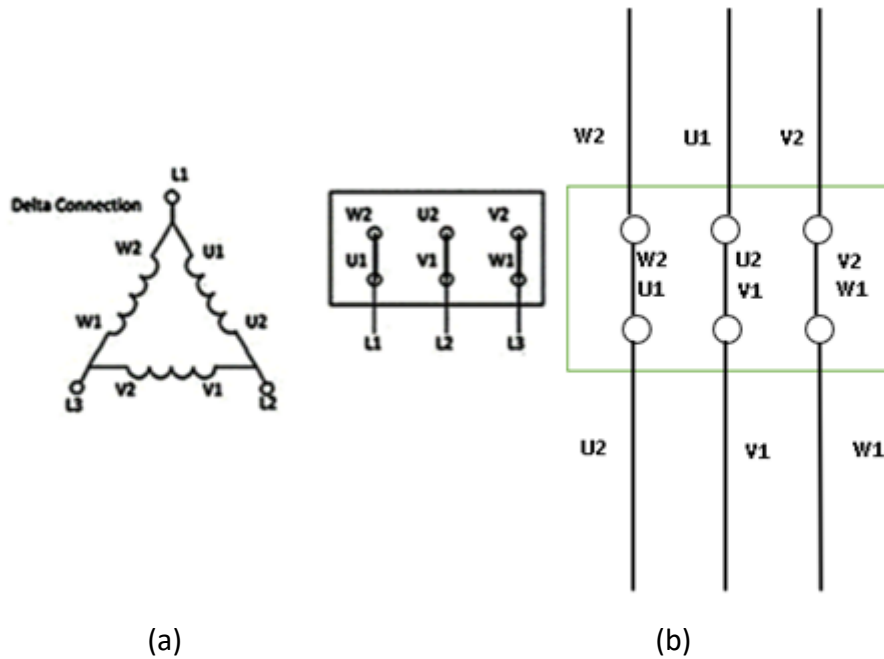
Kuva 65. Kolmiokytkentä (a) (Mohammad ja muut, 2023) ja muuttunut kytkentätilanne (b).

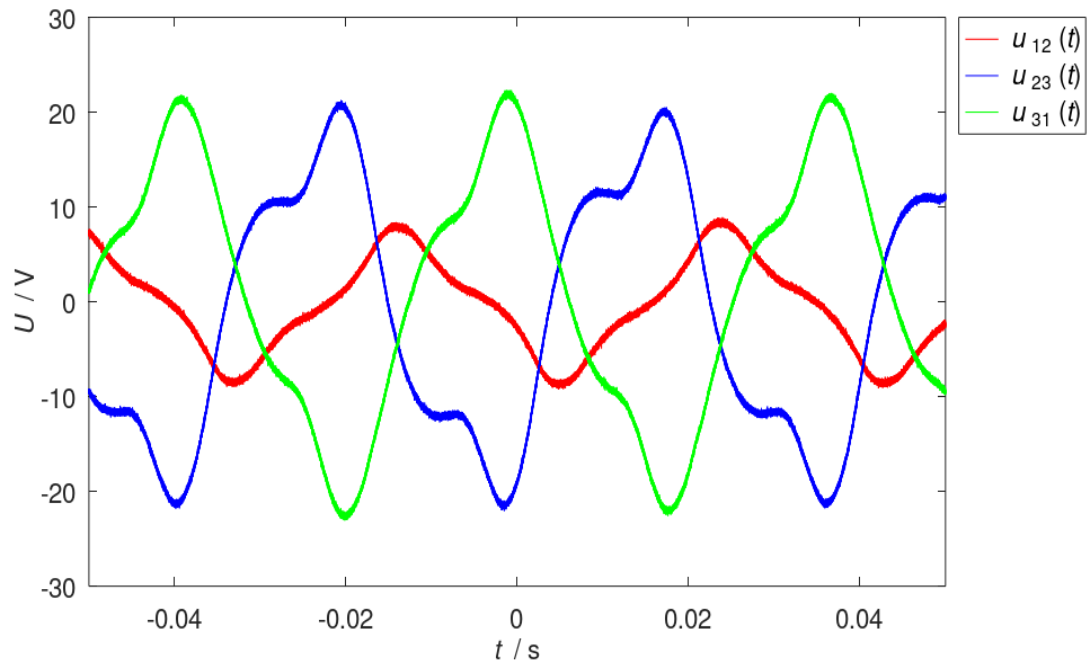
Kuva 66. Kytkentävirhe kolmiokytkennässä, kun kaapelit U1 ja U2 vaihtaneet paikkaa.

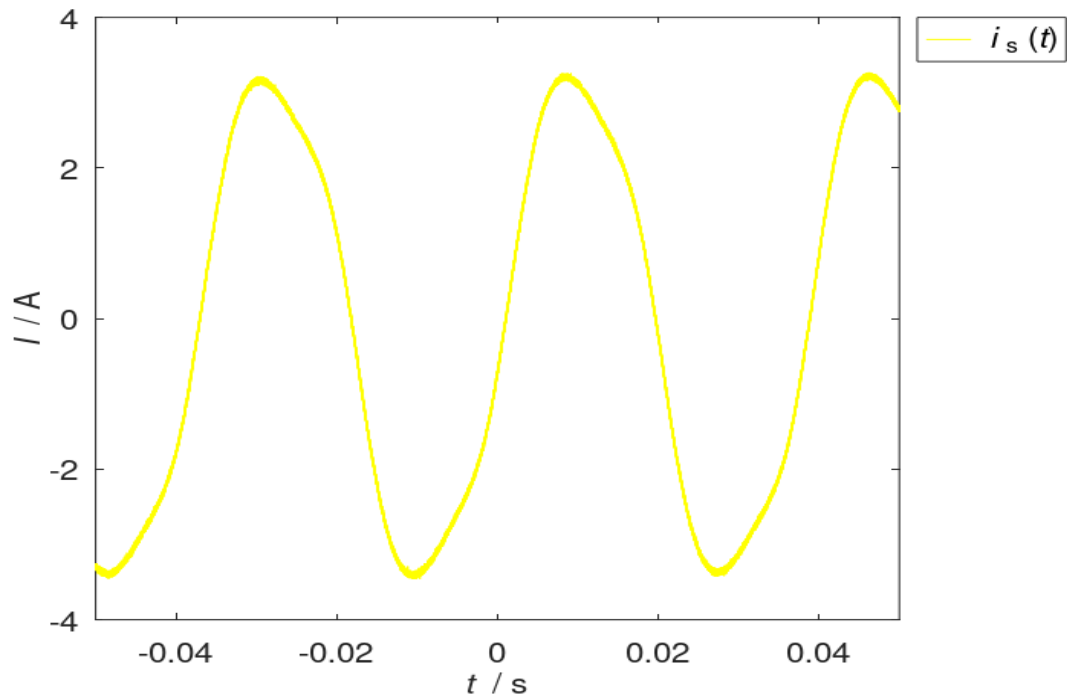
Kuva 67. Staattorivirta, kun U1 ja U2 ovat vaihtaneet paikka kolmiokytkennässä.

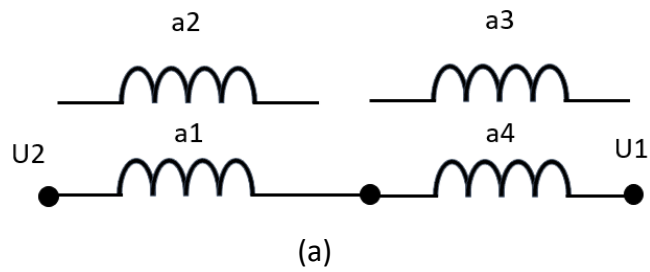
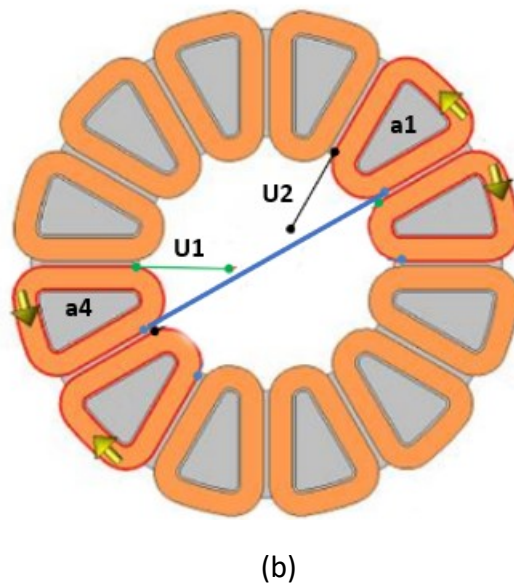
Kuva 69. U-vaihe, kun kaksi käämiä ohitettu (a). Staattorikytkentä yläpuolelta katsottaessa (b).

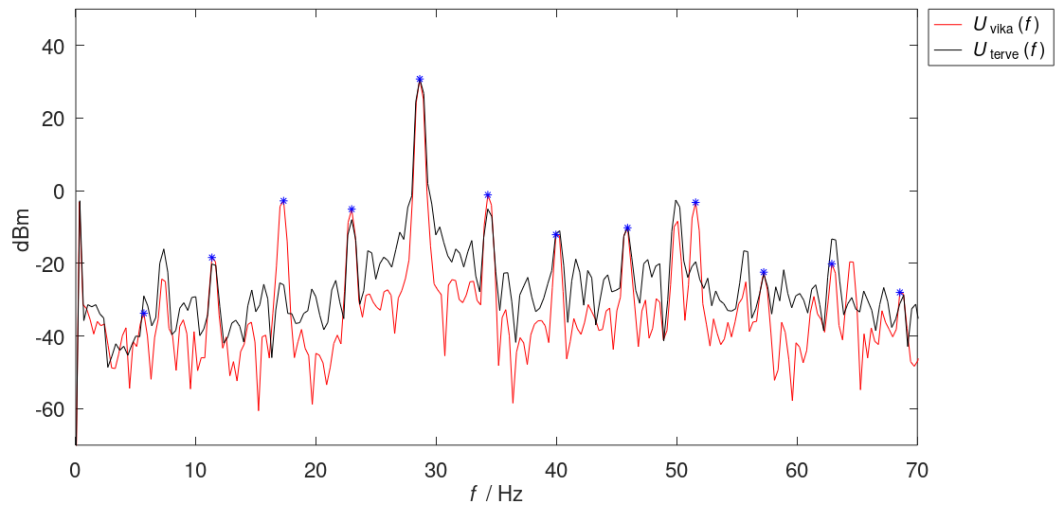
Kuvasta 70 nähdään, että kovin suurta eroa ehjään tilanteeseen verrattuna jännitespekt-
rissä ei nähdä. Tämä johtuu suurelta osin siitä, että käämien sijainti ei vaikuta merkittä-
västi pyörimismonikertojen suuruuteen, jos magneetit eivät ole demagnetoituneet. Jos
magneetit olisivat olleet demagnetoituneet, tällöin spektri olisi näyttänyt erilaiselta eh-
jään tilanteeseen nähden. Kuitenkin esimerkiksi kolmannessa ja yhdeksännessä pyöri-
misnopeuden monikerrassa on jonkin verran kasvua.

Kuva 70. Jännitteen spektri, kun kaksi käämiä ohitettu ja kun oikea kytkentä kolmiokytken-
nässä.

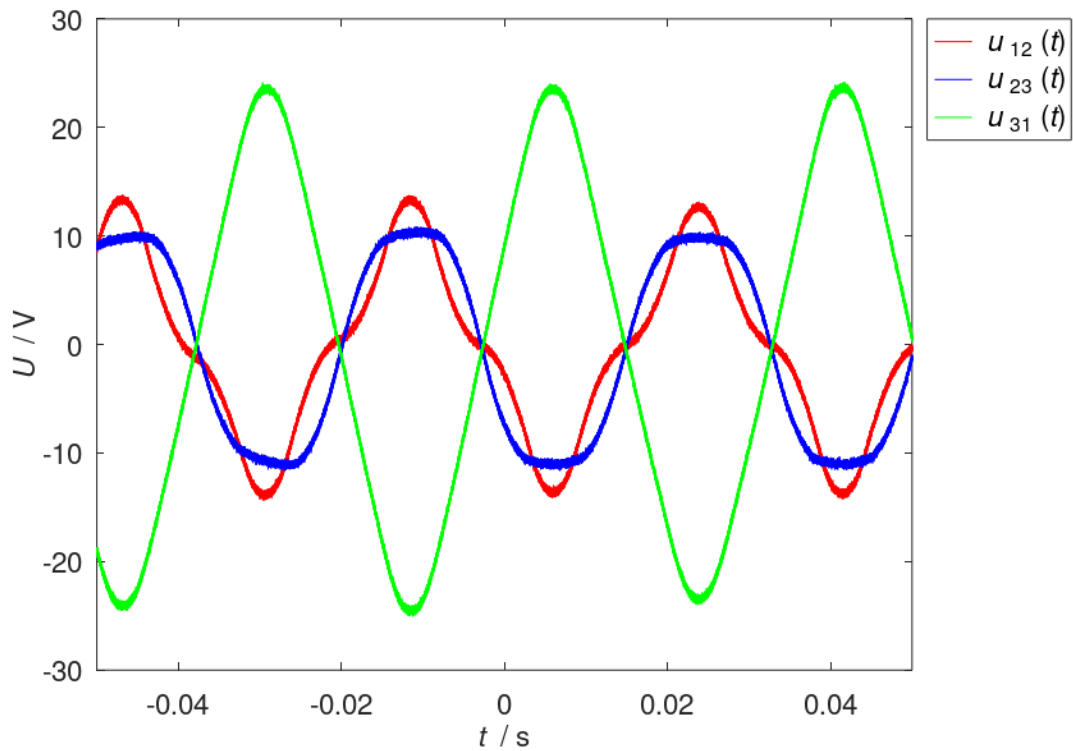
Kuva 71. Pääjännitteet kolmiokytkennässä, kun kaksi käämiä on ohitettu ja vaihe on väärinpäin.

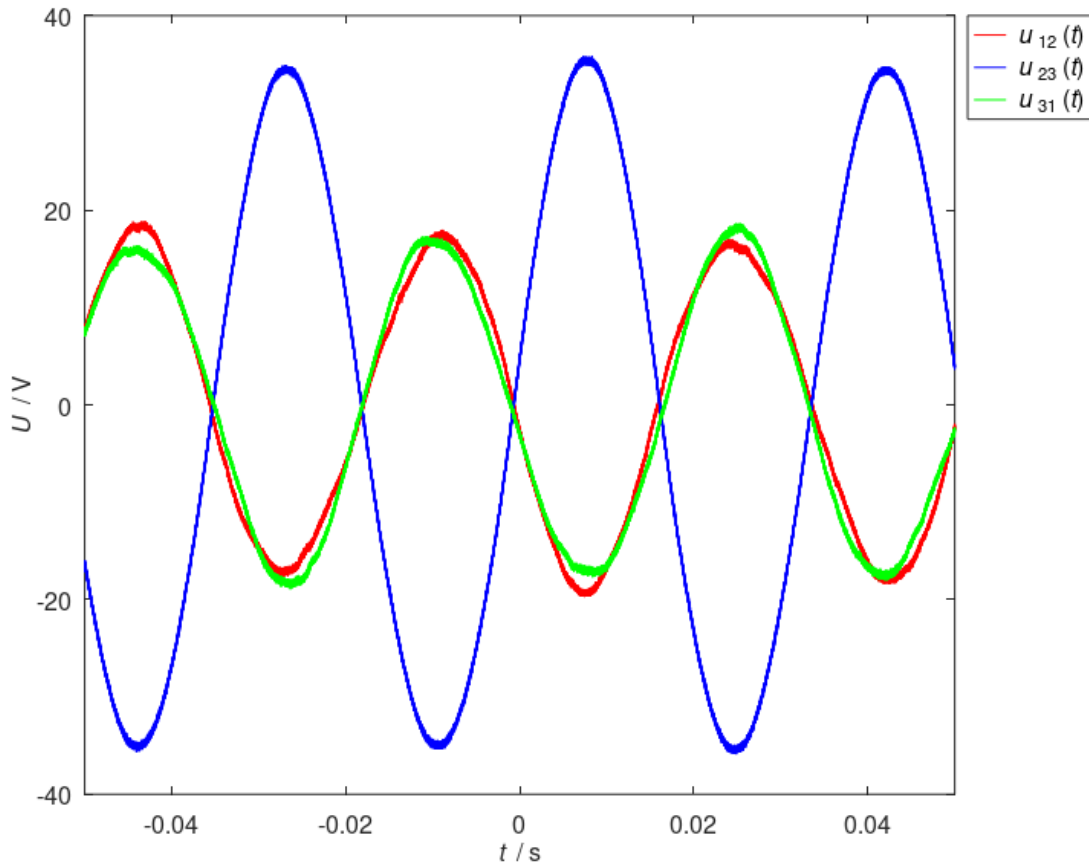
Kuva 73. Pääjännitteet tähtikytkennässä, kun kaksi käämiä ohitettu yhdessä vaiheessa.

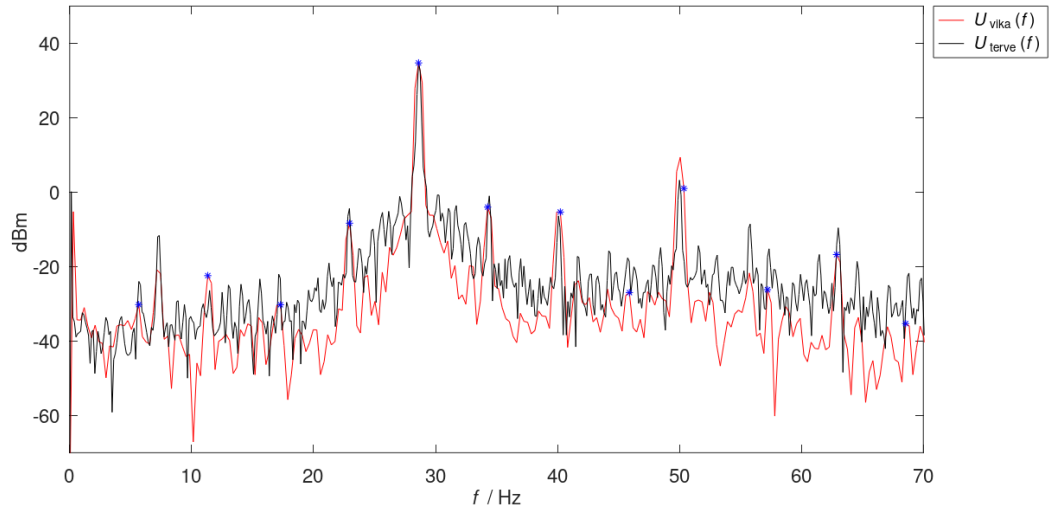
Kuva 74. Vastajännitespektrit tähtikytkennässä, kun kaksi käämiä on ohitettu yhdessä vaiheessa.

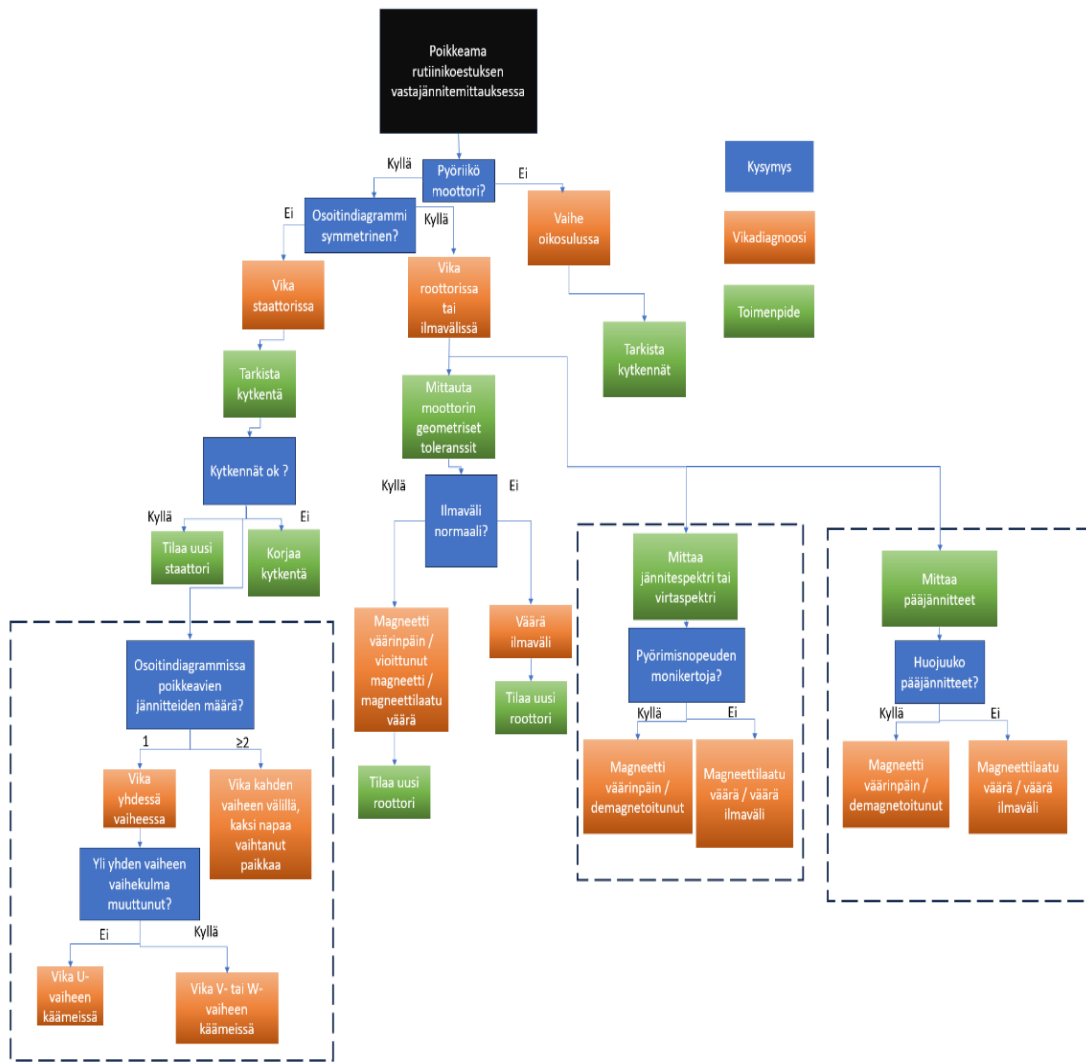
Kuvassa 76 on esitetty idea vikapuusta, jonka avulla voitaisiin diagnosoida moottorin vika rutiinikoestuksen aikana. Vikapuu lähtee liikkeelle poikkeamasta vastajännitetestissä, jonka avulla tiedetään moottorissa olevan jotain vialla. Vikapuussa sinisellä värillä on esitetty testi tai kysymys, punainen väri ilmaisee vian ja vihreä väri näyttää tehtävän toimenpiteen. Kuva vikapuusta löytyy liitteenä suurempana.

Kuva 76. Vikapuhahmotelma vikadiagnostiikan avuksi.

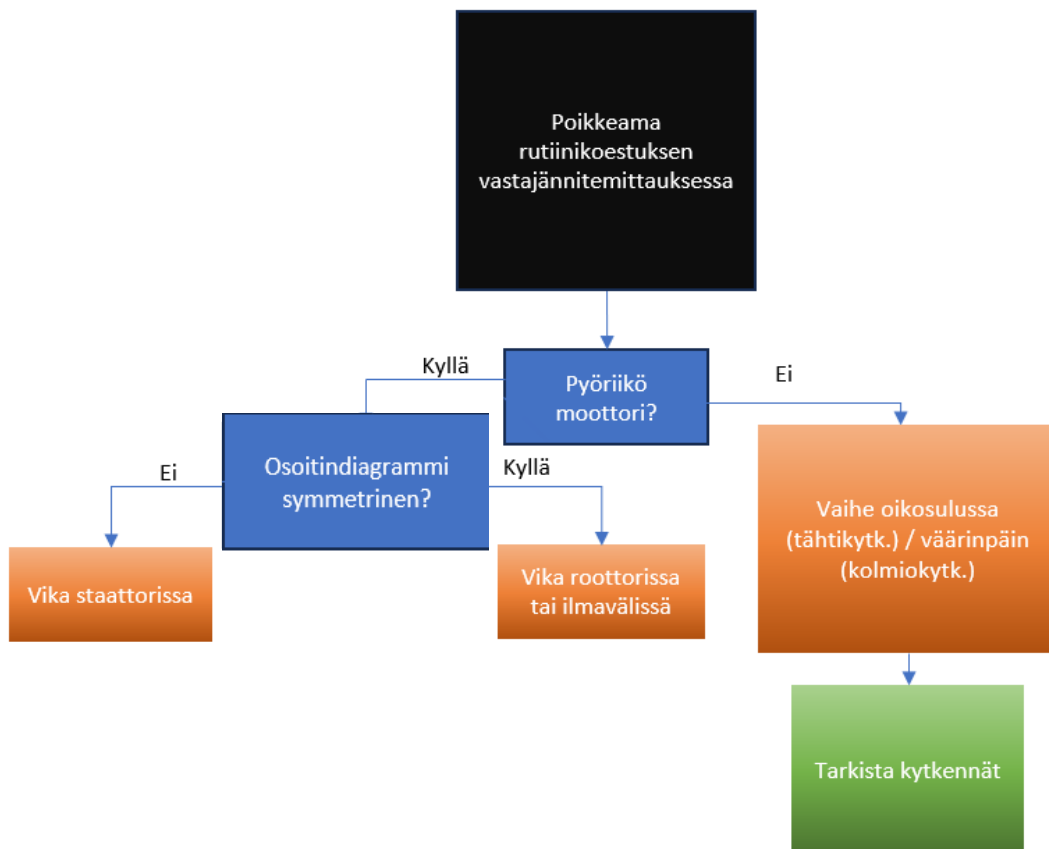
Kuvassa 78 vikapuu on kehitetty edelleen ilmaisemaan seuraavia toimenpiteitä. Kuten mittausten aikana havaittiin, staattorikäännytyksiin aiheuttavat epäsymmetriaa jännitteisiin, jolloin osoitindigrammin muutos on eräs indikaattori vian löytämiseksi. Jos osoitindigrammi on symmetrinen, on vika todennäköisimmin roottorissa tai ilmavälissä. Ilmaväli voi olla liian suuri, roottorissa voi olla esimerkiksi magneetti väärinpäin, tai magneettilaatu on valittu väärin.

Kuva 78. Kehitetty vikapuu, jossa osoitindigrammin avulla on voitu diagnosoida ero staattorin käännytyksiin ja roottorin magneettiviassa.

Tämän jälkeen toimenpiteet ovat suhteellisen suoraviivaisia. Jos vika on roottorissa tai ilmavälissä, on ratkaisuna tilata uusi roottori. Jos tiedetään, että vika on staattorissa eikä hartsauksen jälkeen sisäisiä staattorikytkentöjä voida enää muuttaa, on toimenpiteenä tilata uusi staattori.

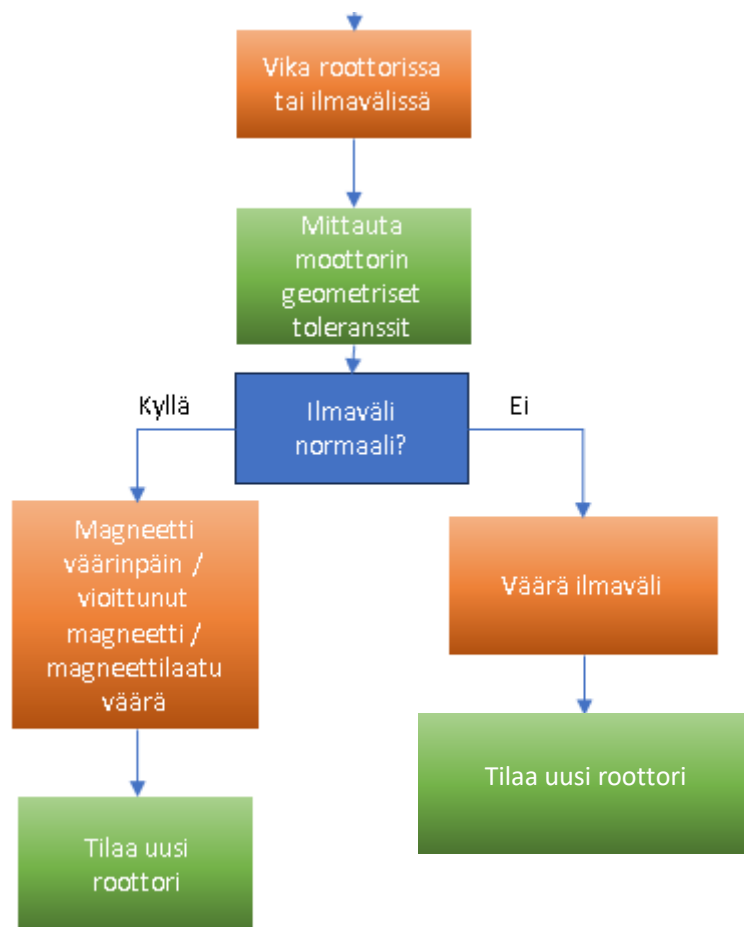
Kuva 79. Juurisyyanalyysi, kun on päätelty vian olevan roottorissa tai ilmavälissä.

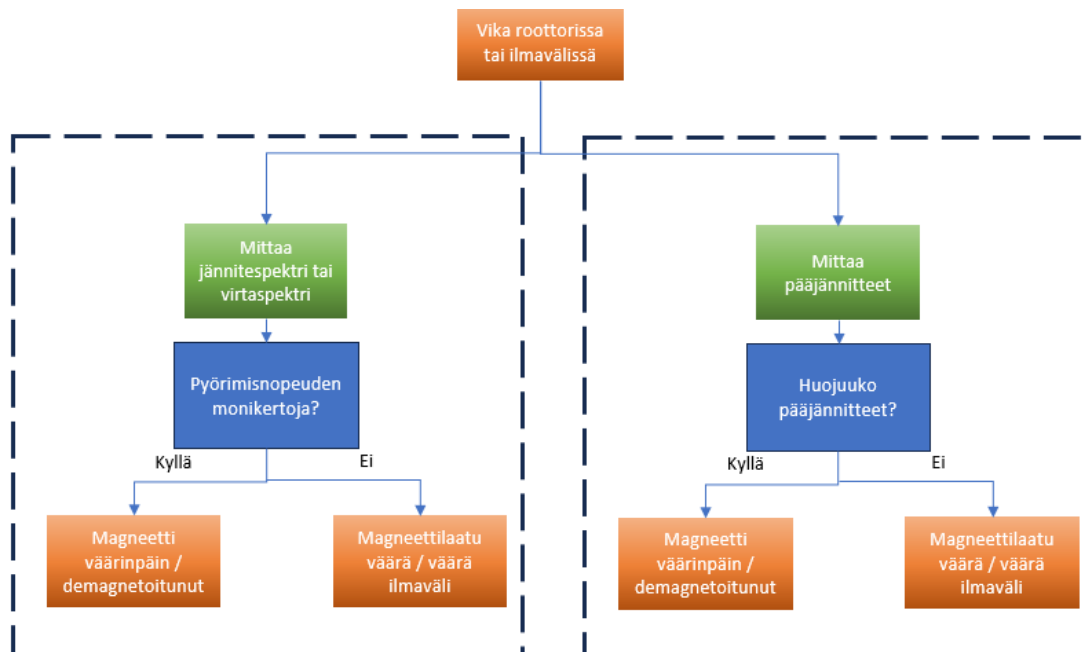
Kuvassa 80 on esitetty erottelu, joka voidaan tehdä spektrianalysaattorilla ja pääjännitemittauksella. Väärä ilmaväli, tai väärä magneettilaatu vähentävät indusoitunutta vastajännitettä, mutta eivät muuta radikaalisti vastajännitteen spektrin sisältöä. Kuten mittauksissa havaittiin, ja miten tutkimuskirjallisuudessa on havaittu, magneetin asennus väärin aiheutti jännite- ja virtaspektreihin pyörimisnopeuden monikertoja. Tällä tiedolla voidaan tehdä ero näiden kahden vian välillä. Jos spektrissä ei näy merkittäviä roottorin pyörimisnopeuden piikkejä vastajännitteen tai staattorivirran spektrissä, on ilmaväli todennäköisesti liian suuri tai magneettilaatu on väärä. Erottelu voidaan tehdä myös pääjännitemittauksella. Kuten kuvasta 26 s. 57 ja kuvasta 32 s. 66 havaittiin, pääjännite alkaa huojumaan magneettivioissa. Tätä ei tapahdu ilmavälillä tai magneettilaadun ollessa väärä.

Kuva 80. Juurisyyanalyysi spektrin avulla.

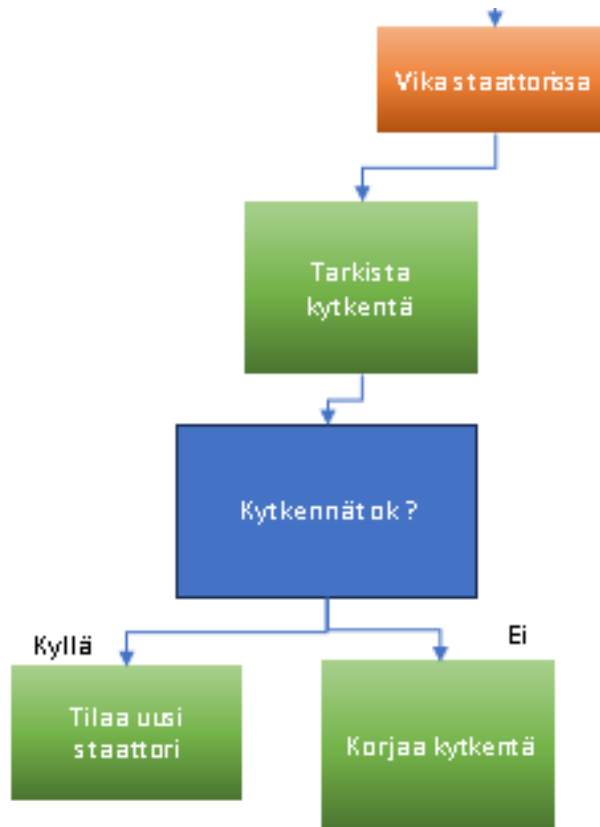
Kuva 81. Toimenpiteet, kun osoitindiagrammi on epäsymmetrinen.

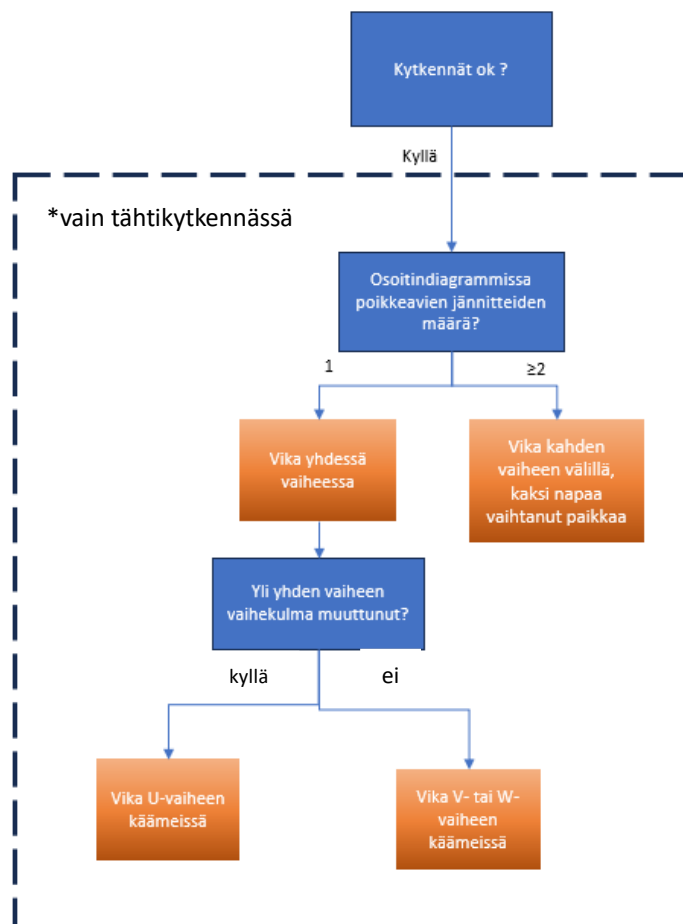
Kuva 82. Tarkempi juurisyyanalyysi viallisten vaiheiden löytämiseksi.

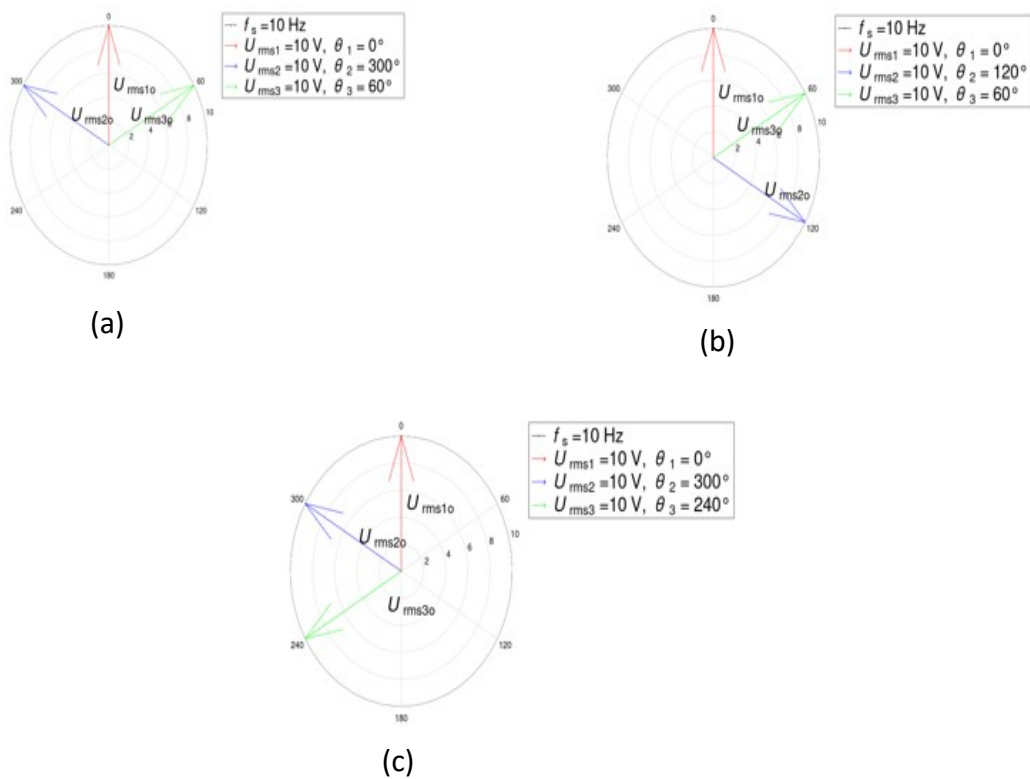
Kuva 83. Osoitindiagrammi, kun U-vaihe on käännetty väärinpäin (a), W-vaihe on käännetty väärinpäin (b), V-vaihe käännetty väärinpäin (c) moottorin terminaalilla.

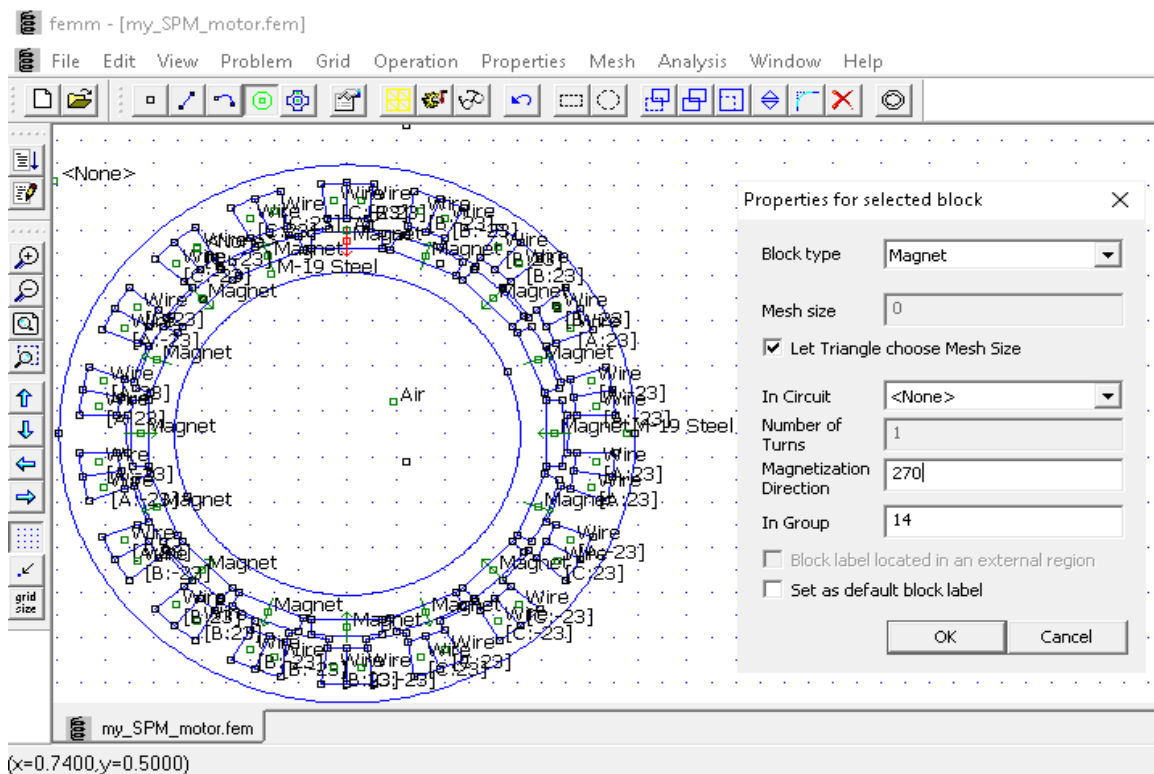
Kuva 84. Näkymä FEMM:in magneetin ominaisuuksien määrittelystä.
