Kestomagneettimoottorin vikojen diagnosointi testitulosten perusteella

Tekniikan ja innovaatiojohtamisen yksikkö
Sähkötekniikan diplomityö
Energia- ja informaatiotekniikka, DI

Vaasa 2023

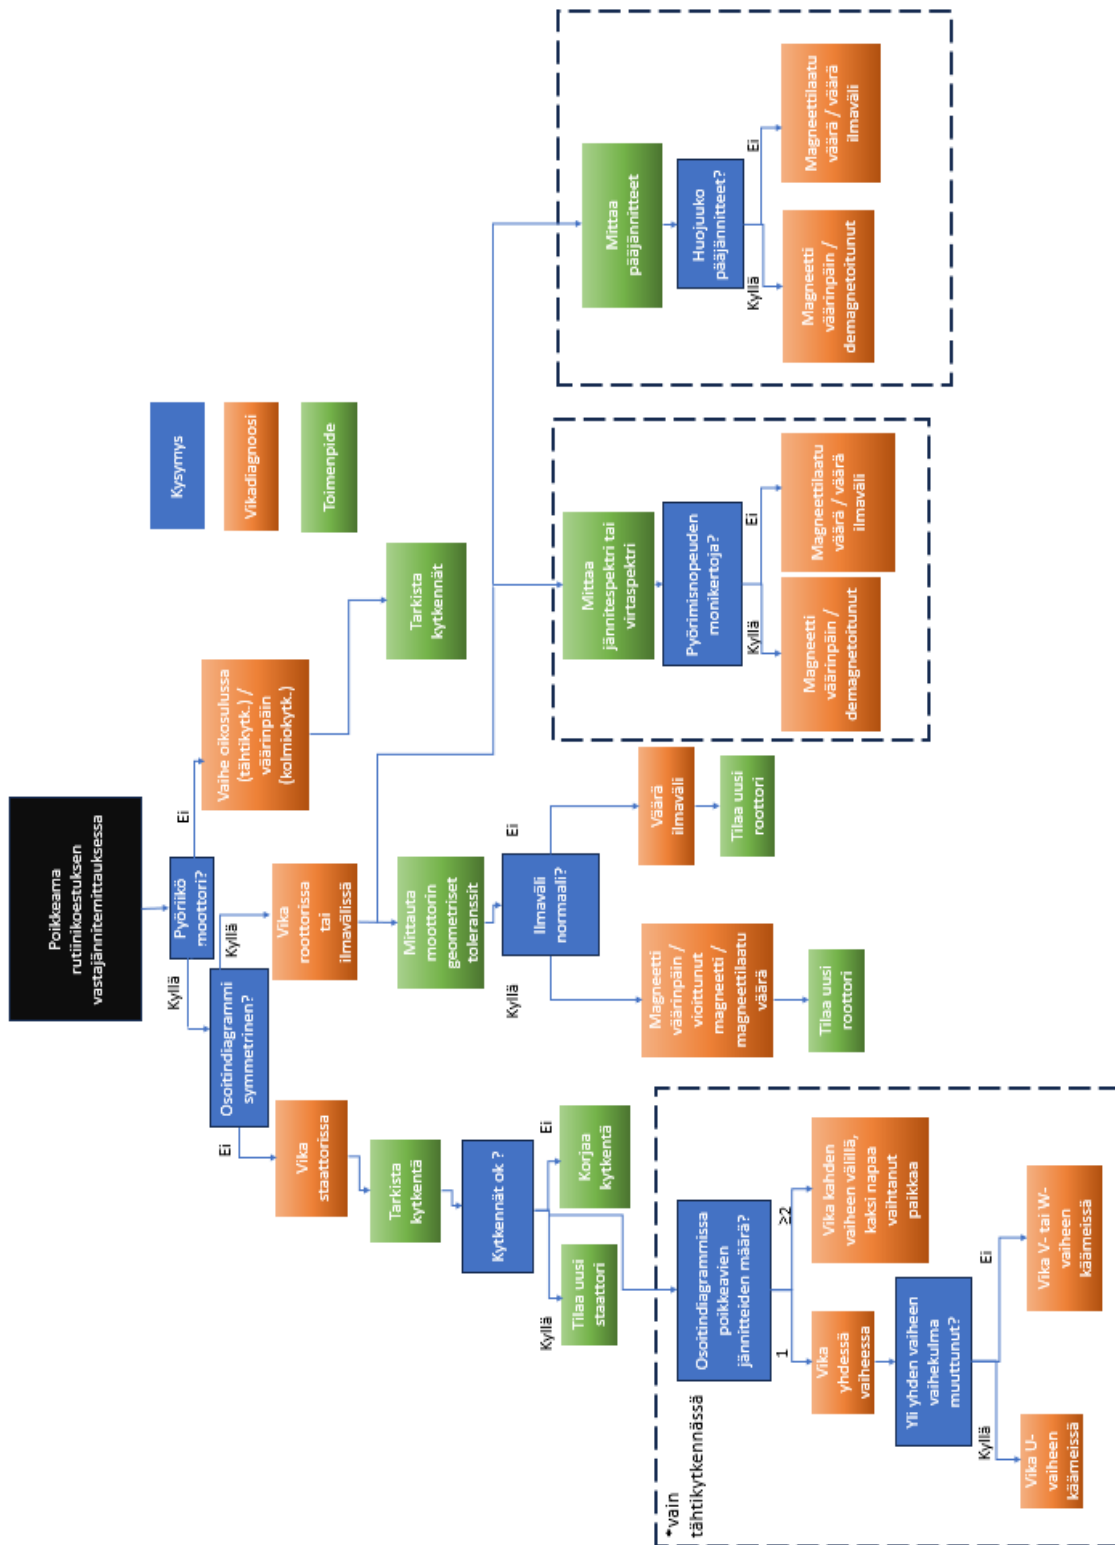
Kuva 85. Vikapuu kestopermanenttimoottorin rutiinikoestukseen
